Anlage 2.5.2

Defizitanalyse

Sonstiges Stadtgebiet

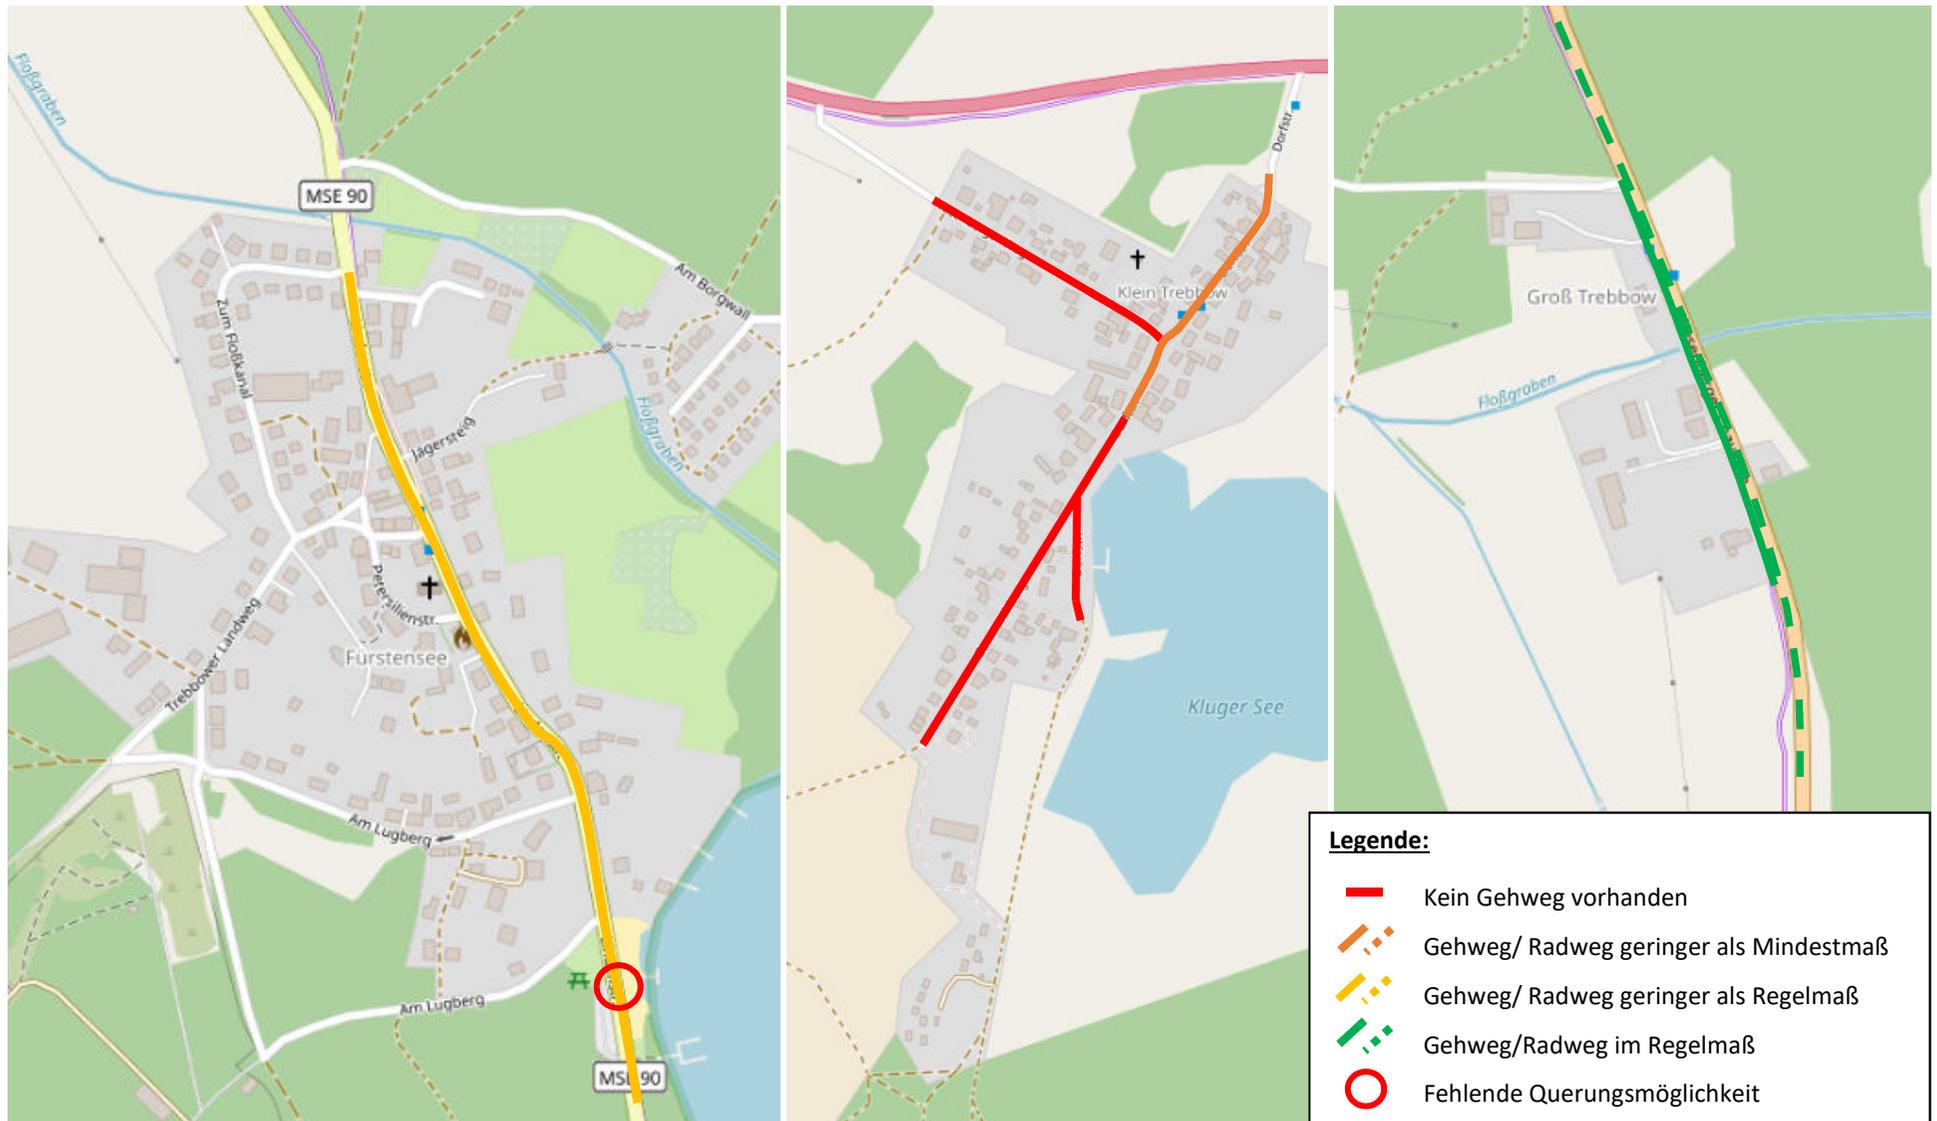
Anlage 2.5.3 – Defizitanalyse: Breiten der Gehwege und Radfahrbereiche sowie fehlende Querungsmöglichkeiten im sonstigen Stadtgebiet

Keine Querungsmöglichkeit

Die Badeanstalt am Großen Fürstenseer See bietet mit einem gegenüberliegenden Parkplatz in den Sommermonaten ein ansprechendes Naherholungsziel. Um vom Parkplatz zum See zu gelangen, muss die Ortsdurchfahrt, auf der eine zulässige Höchstgeschwindigkeit von 50 km/h gilt, überquert werden. Für den Fußverkehr wird in diesem Bereich keine gesonderte Querungshilfe angeboten, was das Queren an dieser Stelle zum Sicherheitsrisiko werden lässt. Für Menschen allen Alters, aber besonders für mobilitätseingeschränkte Menschen und Familien mit Kindern, muss ein sicheres Überqueren der Fahrbahn hier zu jeder Zeit möglich sein.
