Defizitanalyse Stadtgebiet Kiefernheide

Anlage 2.2.2

Defizitanalyse

Stadtgebiet Kiefernheide

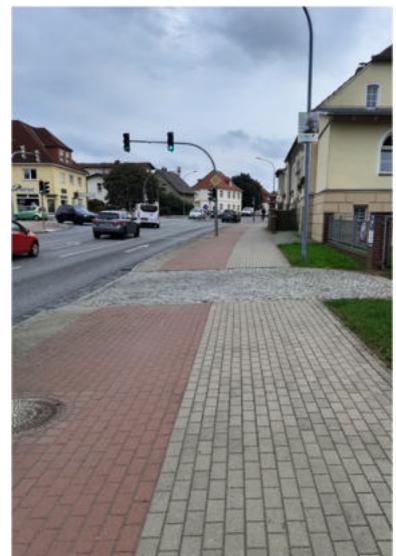
Es befinden sich jedoch auch Bereiche im Stadtgebiet Kiefernheide, die mit einer schlechten Qualität der Nebenanlagen auffallen. Hier zeigen sich zunächst Defizite an Zufahrten zu Grundstücken. Der Seitenraum wird mitunter durch viele Grundstückszufahrten unterbrochen, deren Oberflächenbeläge sich von dem durchlaufenden Gehweg unterscheiden (Abbildung 1). Die Zufahrten sind dabei meist mit Naturpflaster hergerichtet. Somit wird die Nutzungsqualität der Gehbereiche vor allem für mobilitätseingeschränkte Menschen aber auch für Menschen mit Kinderwagen deutlich verschlechtert. Häufige Oberflächenwechsel in den Seitenbereichen unterbrechen den durchgehenden Gehweg optisch auf und lassen vermuten, dass der Verkehr auf den Grundstückszufahrten Vorrang gegenüber dem Fußverkehr hat. Darüber hinaus ist aufgefallen, dass mitunter Grundstückszufahrten auf Straßenniveau liegen und damit auf einem niedrigeren Niveau angelegt sind als der durchgehende Seitenraum, was den Geh- und Fahrkomfort einschränkt sowie den optischen Vorrang der Grundstücksverkehre suggeriert.

Abbildung 1: Zufahrt mit groben Naturpflaster Strelitzer Chaussee

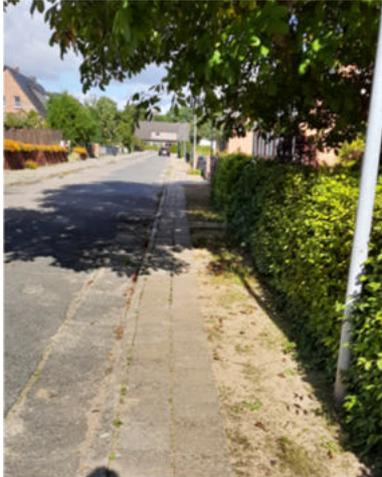
Abbildung 2: Ahornweg

In Bezug auf die Gehwegbeschaffenheit gibt es gravierende Defizite wie beispielhaft in Abbildung 2 dargestellt. In Anlage 2.2.5 sind die Örtlichkeiten mit unzureichender Wegequalität zusammengefasst.

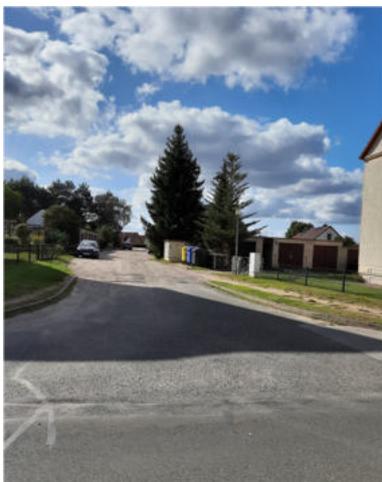
Abbildung 3: Egon-Erwin-Kisch-Straße

In Kiefernheide sind Wohnstraßen ins Auge gefallen, an denen kein begleitender Gehweg vorhanden ist. Beispielhaft ist hier die Egon-Erwin-Kisch-Straße zu nennen, welche innerhalb einer Tempo 30-Zone liegt. Durch das Fehlen des Gehwegs nutzen alle Verkehrsteilnehmer die Fahrbahnfläche, welche zum großen Teil nur aus einer Schotterfläche besteht. Auch bei einer gering einzuschätzenden Verkehrsstärke des Kfz-Verkehrs, birgt dieser Umstand ein Gefährdungsrisiko für den Fußverkehr.

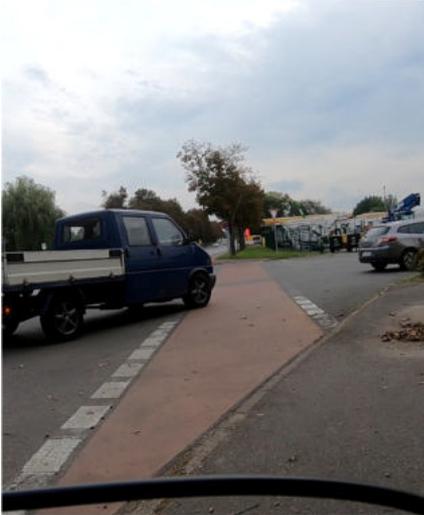
Im Bereich der Strelitzer Chaussee auf Höhe der Zufahrt zu den Einzelhandelseinrichtungen konnten vereinzelt Verstöße gegen die Beachtung der Vorfahrtsbeschilderung beobachtet werden. Die abbiegenden Verkehre missachteten hier den geradeausfahrenden Radverkehr. Dies kann zu schwerwiegenden Gefahrensituationen führen.

Abbildung 4: Missachtung Vorfahrt Strelitzer Chaussee

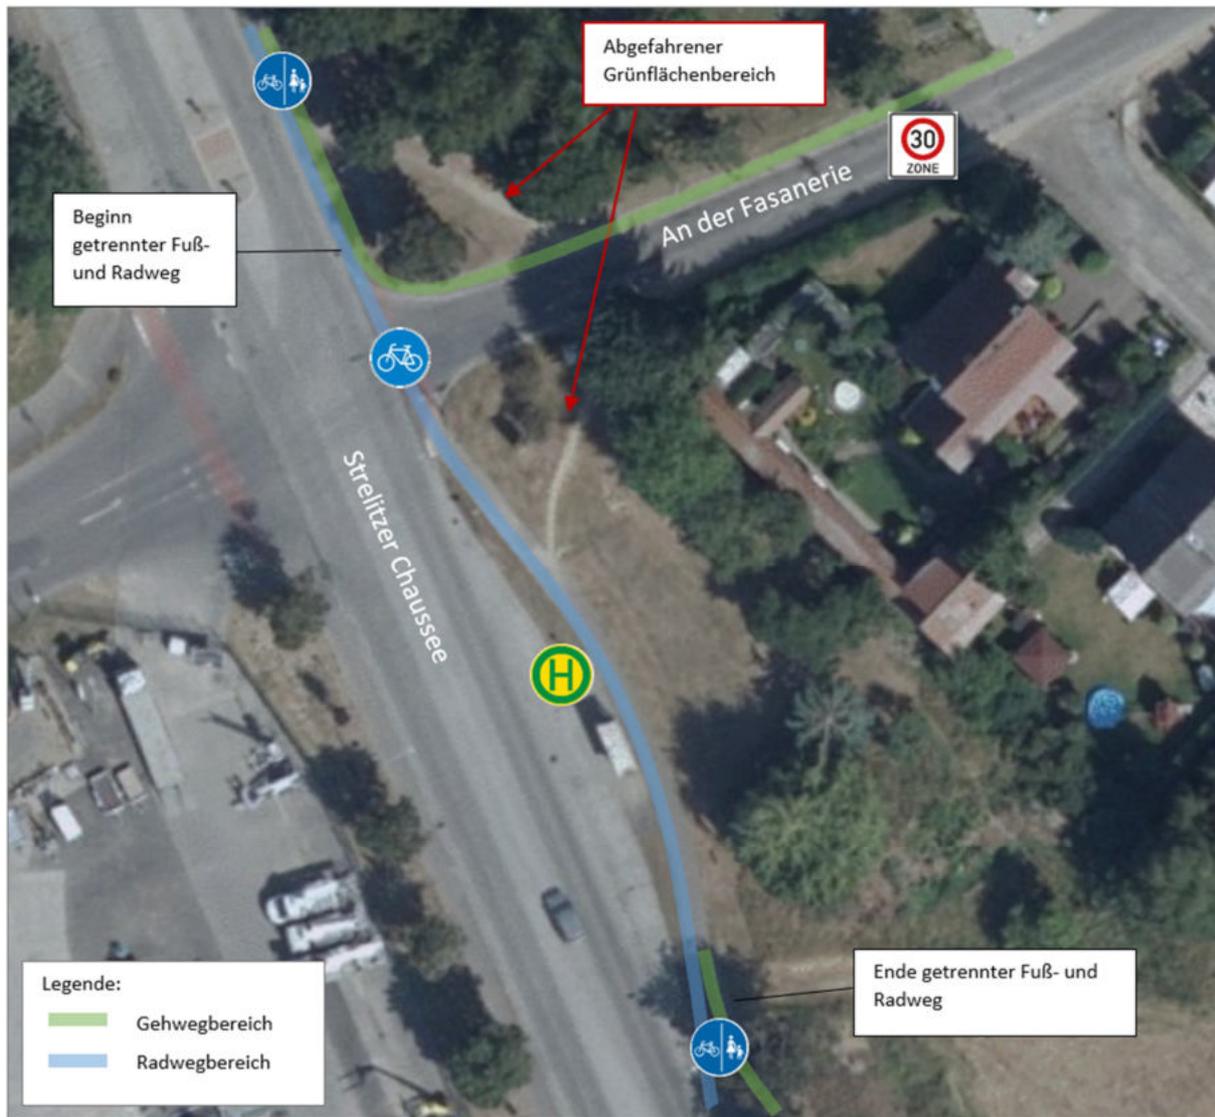
Im kompletten Bereich der Haltestelle „An der Fasanerie“ an der Strelitzer Chaussee existiert im Bestand kein Gehweg. Der Wartebereich der Haltestelle ist über den an der Haltestelle vorbeilauenden benutzungspflichtigen Radweg zu erreichen oder über die Grünfläche zur Straße An der Fasanerie (Abbildung 5). Das hat zur Folge, dass an dieser Stelle bei einer Begegnung beider Verkehrsteilnehmer ein erhöhtes Konfliktpotential vorherrscht, da derzeit keine gezielte Führung des Fußverkehrs und damit auch keine geordnete Querung des Radweges vor Ort besteht. Die Notwendigkeit eines Gehweges zeichnet sich bereits durch einen deutlichen „Trampelpfad“ auf der Grünfläche ab.

Abbildung 5: Wegführung Geh- und Radweg im Haltestellenbereich Strelitzer Chaussee/An der Fasanerie

In der Straße An der Fasanerie führt zunächst nur einseitig ein Gehweg entlang der Straße. Auf der rechten Seite wird ein gehwegähnlicher Bereich zwar bereits genutzt, allerdings handelt es sich dabei um einen unbefestigten Bereich, der nicht als Gehweg angelegt ist. Erst im weiteren Verlauf der Straße wird auf beiden Seiten der Straße ein Gehweg angeboten, wobei der Zustand dieser Wege im Hinblick auf die Oberflächenbeschaffenheit und Breite nicht aktuellen Regularien entspricht.

Somit fehlt es im gesamten Knotenpunktbereich Strelitzer Chaussee/ An der Fasanerie an einer durchgängigen Fußverkehrsführung, sodass es speziell im Wartebereich des Linienverkehrs zu gefährlichen Situationen zwischen Rad- und Fußverkehr kommen kann. Zudem stellt die Situation einen deutlichen Mangel für mobilitätseingeschränkte Menschen dar, diese können derzeit nicht sicher und störungsfrei den ÖPNV erreichen.

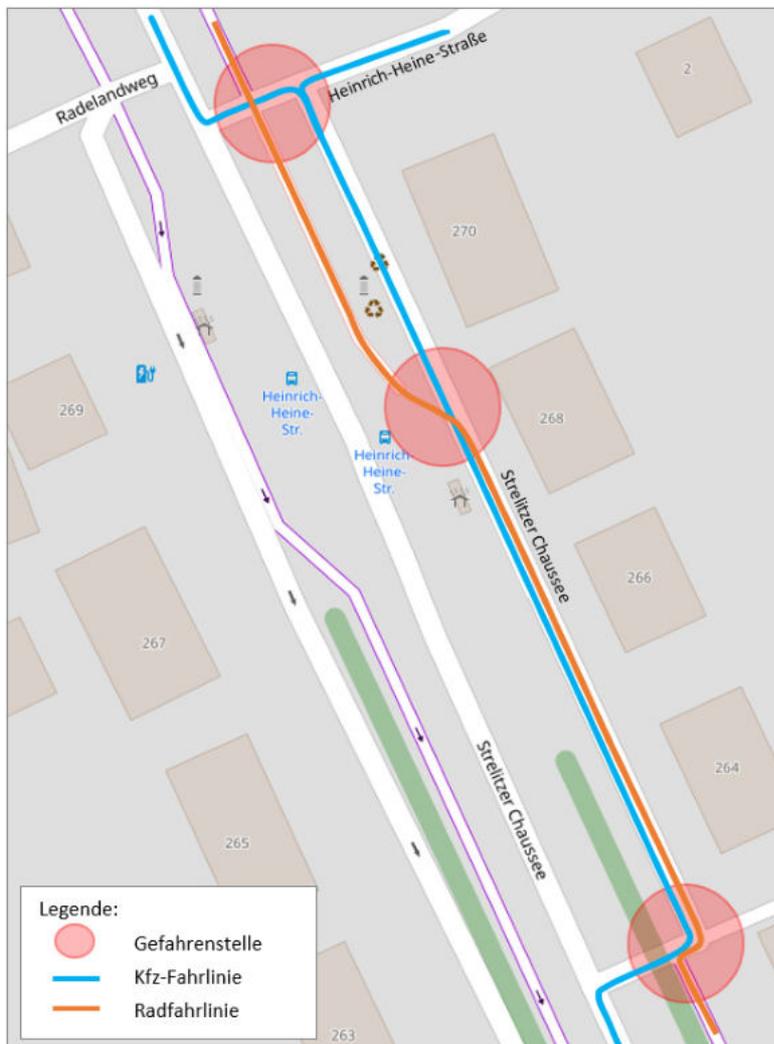
Eine Schwachstelle mit großen Gefahrenpotential befindet sich stadteinwärts auf der Strelitzer Chaussee im Bereich der Heinrich-Heine-Straße. Für eine Strecke von ca. 90 m wird der Radverkehr mit dem Kfz-Verkehr auf eine gemeinsame parallel zur Strelitzer Chaussee verlaufende Nebenstraße geführt, bevor die Führung anschließend auf einem getrennten Geh- und Radweg hinter der Haltestelle Heinrich-Heine-Straße weiterführt. Die Abbildung 6 zeigt diesen Streckenabschnitt und stellt die Positionen der Konfliktpunkte genauer dar.

Abbildung 6: Konfliktpunkt zwischen Rad- und Kfz-Verkehr Strelitzer Chaussee

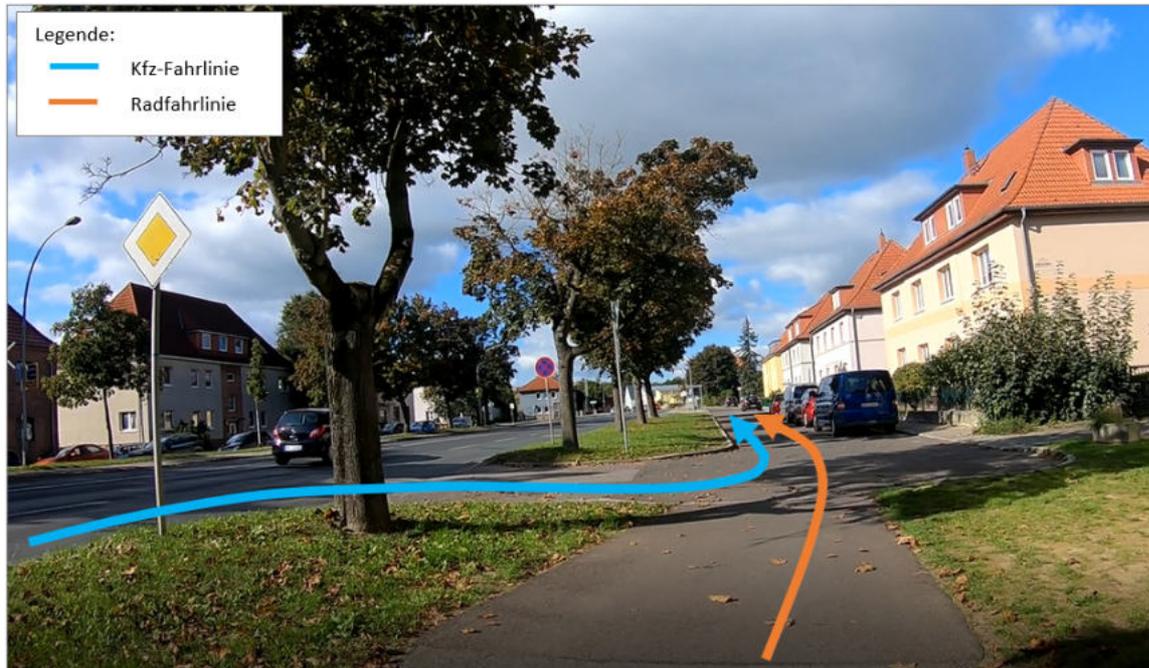
Wie in der Abbildung 7 zu erkennen ist, fährt der Radverkehr (orange gekennzeichnet) auf einem benutzungspflichtigen Radweg und wird auf die Fahrbahn der Nebenstraße mit Beidrichtungsverkehr weitergeführt. Der abbiegende Kfz-Verkehr von der Strelitzer Chaussee kommend befährt ebenfalls auf der gleichen Höhe die Nebenstraße. Da der Radweg mit einem Abstand von 5 m zur Straße und zusätzlich dazu optisch getrennt mit einem Grünstreifen und Baumbewuchs verläuft,

nimmt der abbiegende Verkehr den Radverkehr an dieser Stelle nur vermindert wahr. Darüber hinaus werden weder der abbiegende Kfz-Verkehr noch der Radverkehr auf eine besondere Konfliktstelle beispielsweise durch Markierungen oder eine entsprechende Beschilderung hingewiesen.

Abbildung 7: Strelitzer Chaussee Blickrichtung Haltestelle Heinrich-Heine-Straße

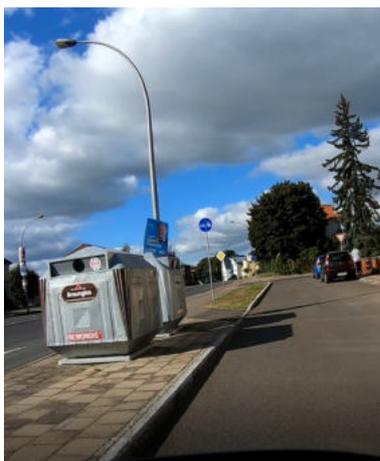
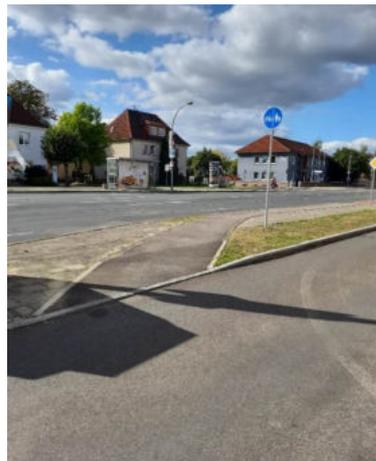
Im weiteren Verlauf der Nebenstraße beginnt auf der linken Fahrbahnseite ein getrennter Geh- und Radweg, dessen Beginn für den Radverkehr bei Vorbeifahrt schwer erkennbar ist, weil er nicht ausreichend gekennzeichnet ist. Durch die Haltestelle und einen Altglas-Container (Abbildung 8) wird das Blickfeld in dem Bereich zusätzlich eingeschränkt. Eine entsprechend unterstützende Markierung in dem Bereich fehlt.

Abbildung 8: Blickfeld mit Hindernissen

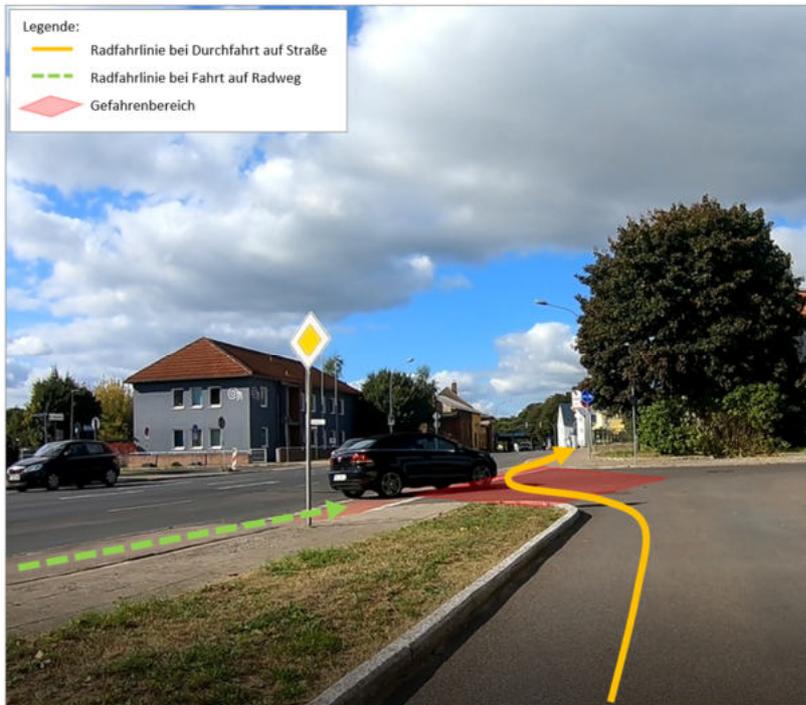
Durch die eingeschränkte Erkennbarkeit des weiterführenden getrennten Geh- und Radweges, kommt es zu der Situation, dass der Fahrradverkehr erst am Knotenpunkt Strelitzer Chaussee/Heinrich-Heine-Straße auf den weiterführenden Radweg auffährt. Dadurch entsteht unweigerlich eine Gefahrensituation durch einfahrende Pkw aus der Strelitzer Chaussee. Der Kfz-Fahrer überprüft den Radweg vor dem Abbiegen in die Heinrich-Heine-Straße auf Radverkehr, rechnet

aber nicht mit einem auf der Straße fahrenden Radverkehr, welcher den kompletten Knotenarm diagonal kreuzt, um auf den weiterführenden Radweg zu gelangen (Abbildung 9).

Abbildung 9: Konfliktpunkt Strelitzer Chaussee/Heinrich-Heine-Straße

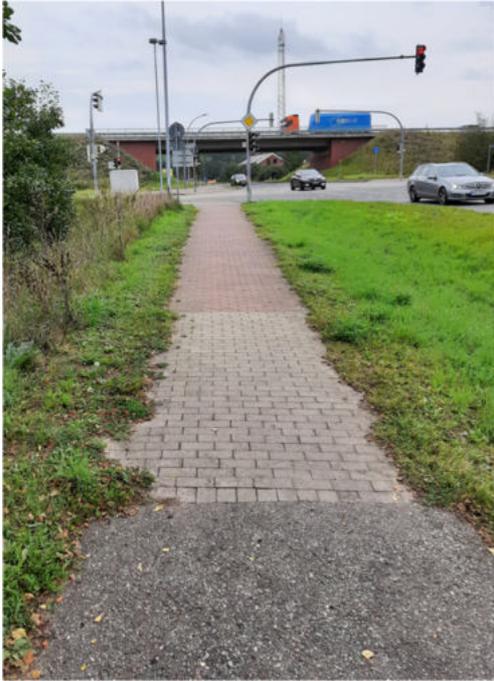
1. Woldegker Chaussee/Lessingstraße

- Weg eng 1,60m
- stark bewachsen

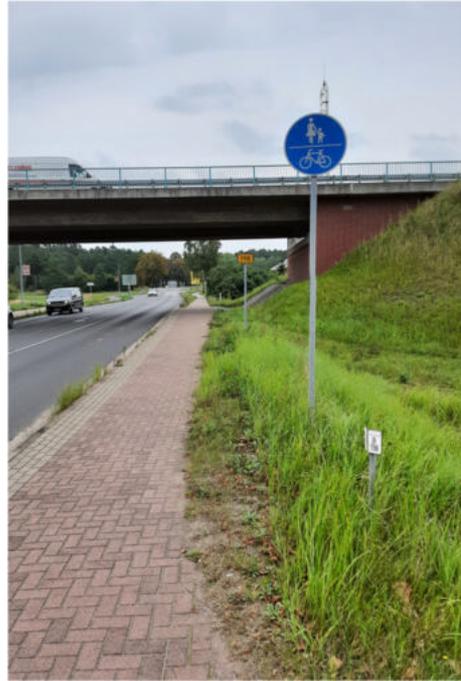
2. Woldegker Chaussee, stadtauswärts

- Weg stark bewachsen

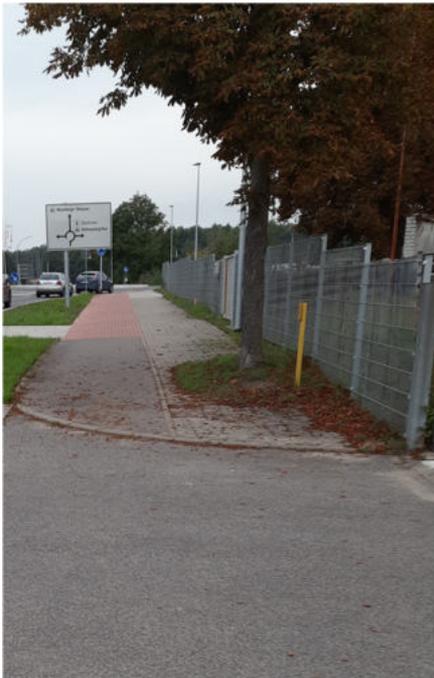
3. Woldegker Chaussee

- Baum und Bewuchs im Gehwegbereich

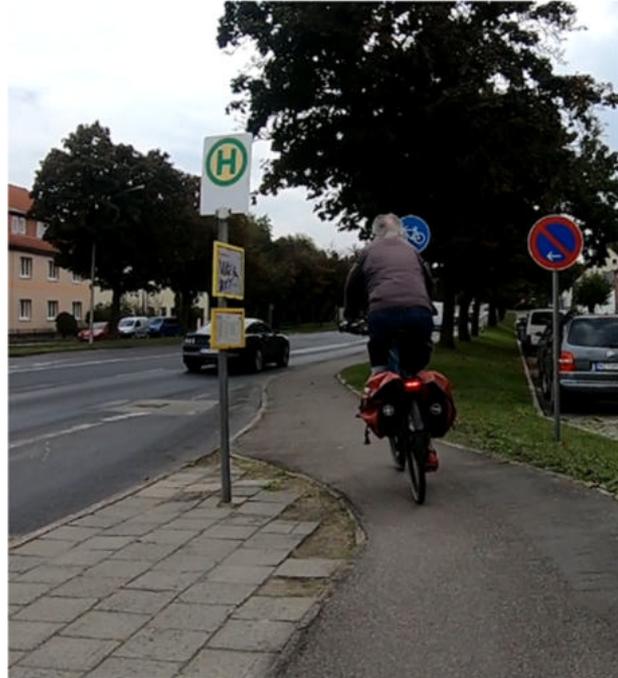
4. Strelitzer Chaussee, Haltestelle Radelandweg

- Fehlende Gehwegplatten

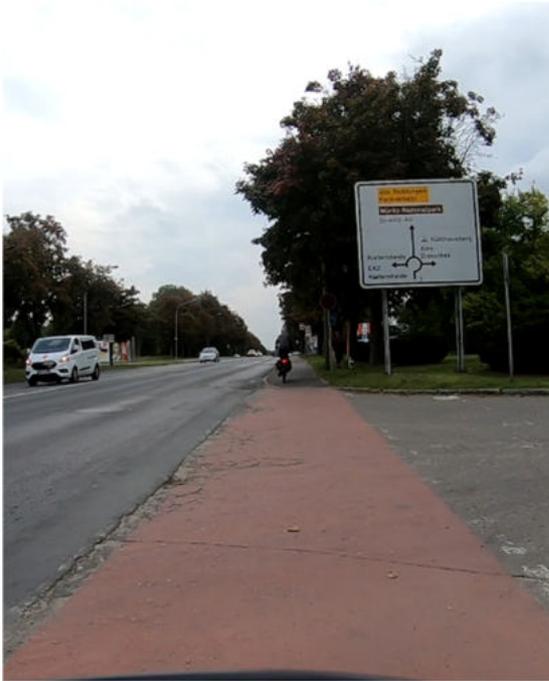
5. Strelitzer Chaussee, südl. Zufahrt
Radelandweg

- Risse auf der Fahrbahn/Straßenschäden

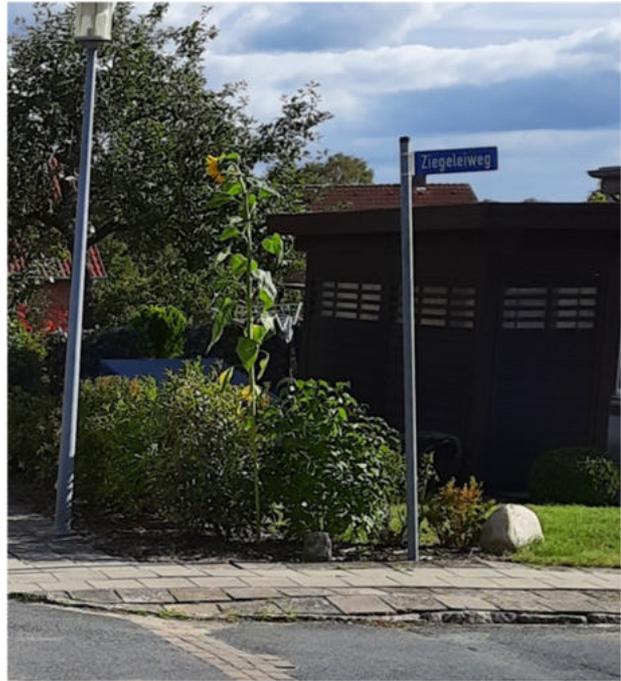
6. Wiesenweg, Ecke Ziegeleiweg

- Weg abgesackt + Unebenheiten

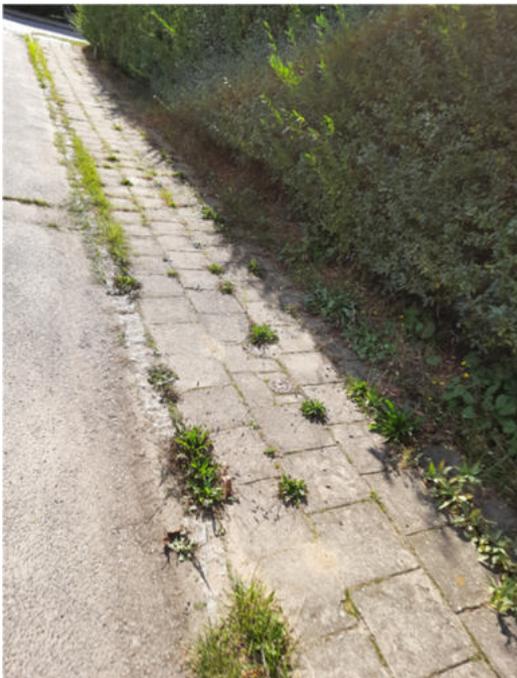
7. Ahornweg

- Weg schmal und zugewachsen
- Teilweise mit Gehwegschäden

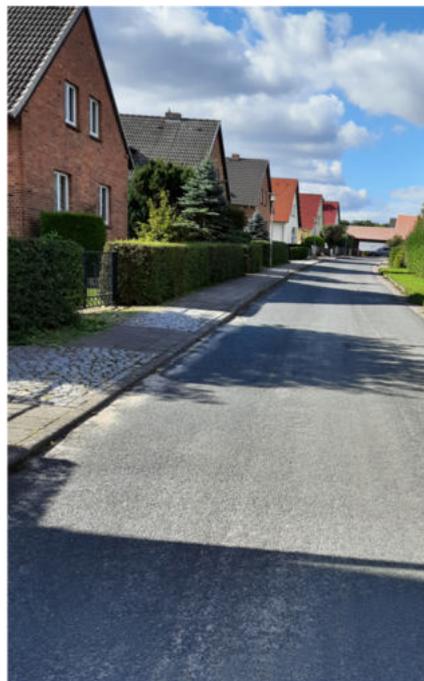
8. Lindenweg/Ahornweg

- Häufige Folge von Grundstückszufahrten

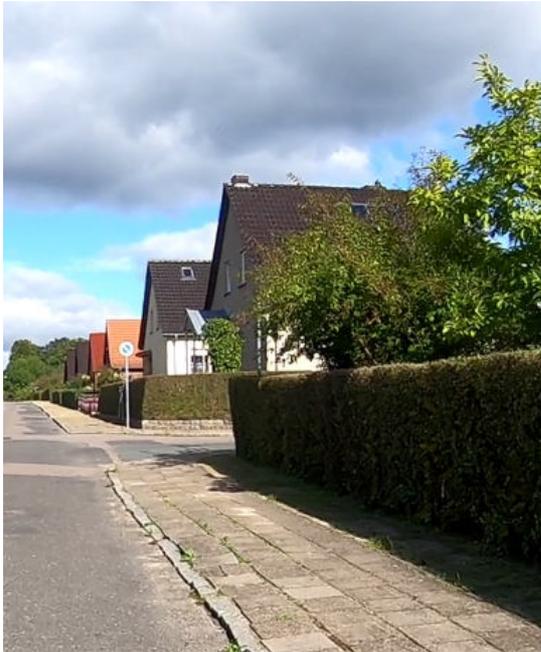
9. An der Fasanerie

- Lücken im Gehwegbereich
- Wege schmal und uneben

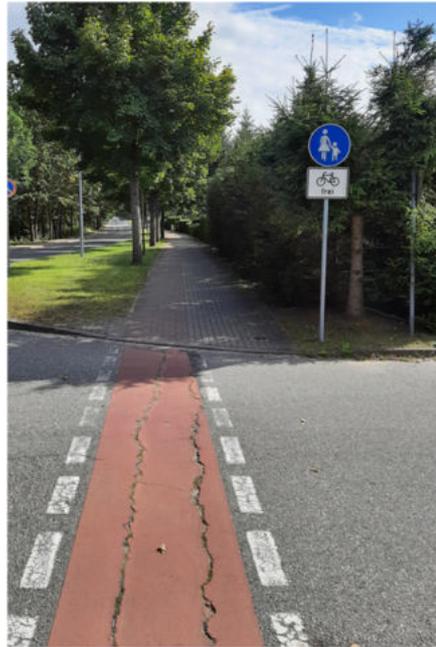
10. Lessingstraße/Weidenweg

- Risse in der Markierung

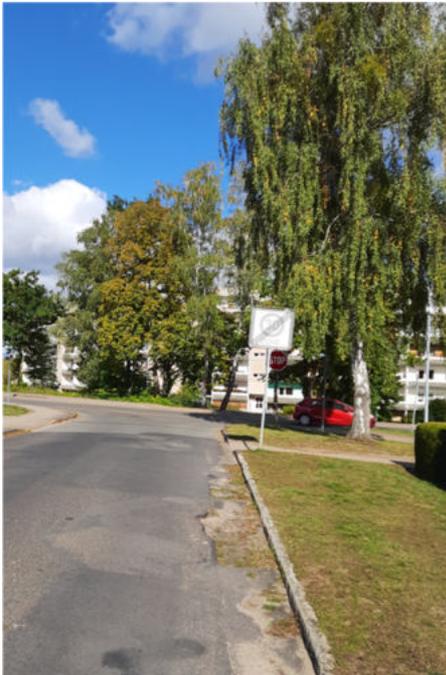
11. An der Fasanerie/Lessingstraße

- Radverkehr auf der Fahrbahn
- Straßenschäden im Fahrbahnbereich

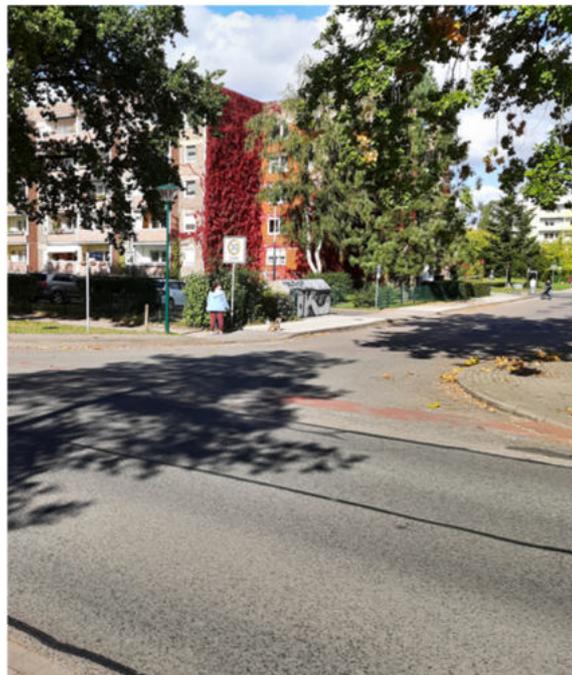
12. Lessingstraße/Maxim-Gorki-Ring

- Radverkehr auf der Fahrbahn
- Straßenschäden im Fahrbahnbereich

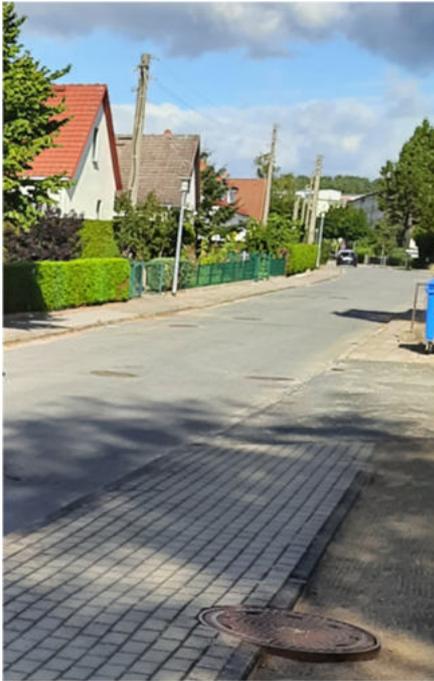
13. Riefstahlstraße/Lessingstraße

- Häufiger Oberflächenwechsel
- Schäden im Zufahrtbereich

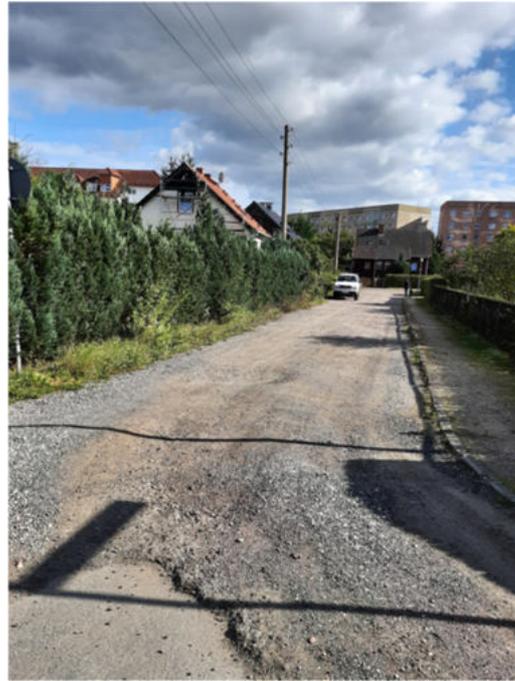
14. Martin-Andersen-Nexö-Straße

- Fahrbahn mit Straßenschäden
- Gehweg mit Schotter und bewachsen

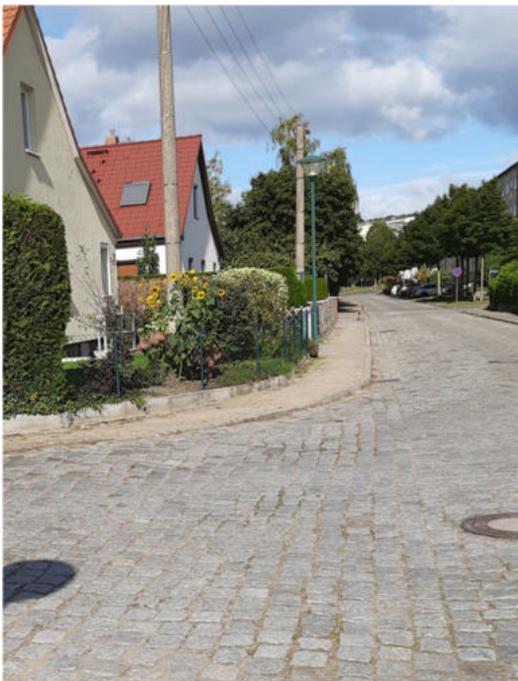
15. Riefstahlstraße/Höhenstraße

- Gehweg nicht befestigt
- Häufige Folge von Grundstückszufahrten und Oberflächenwechsel

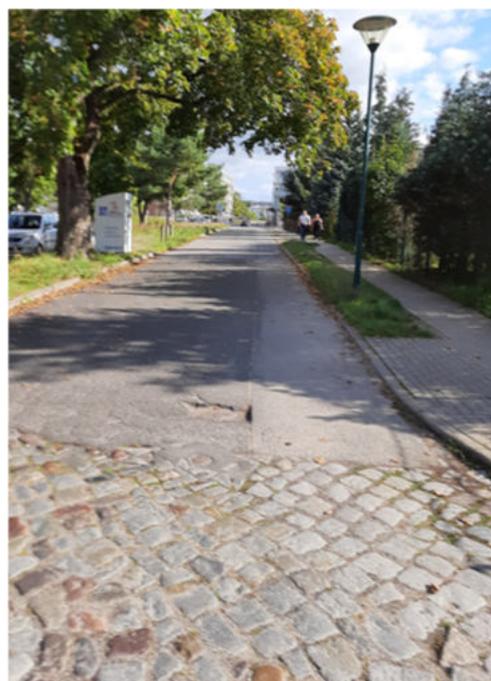
16. Riefstahlstraße/Neuer Weg

- Radverkehr auf der Fahrbahn
- Fahrbahn mit Straßenschäden

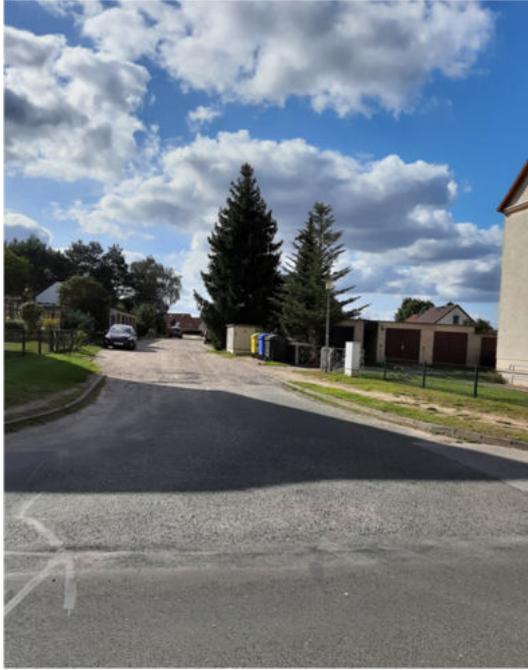
17. Egon-Erwin-Kisch- Straße/Glaßbrennerstraße

- Kein Gehweg
- Fahrrad auf unbefestigter Straße mit Schlaglöchern
