## **Anlage 2.4.2**

### **Defizitanalyse**

#### **Stadtgebiet Zierke**

## 4 Stadtgebiet Zierke

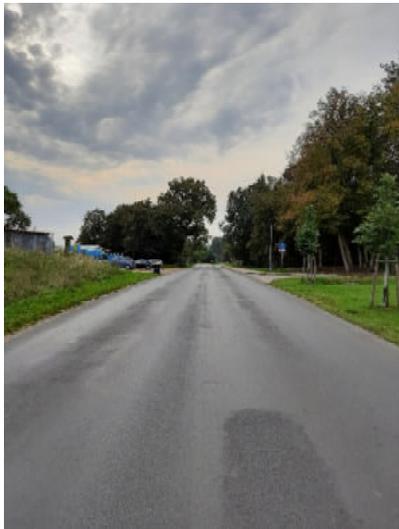
Abbildung 1: Straße des Handwerks Blickrichtung stadteinwärts

In Bezug auf die Stetigkeit der Wegeführung wurden im Stadtbereich Zierke kaum Auffälligkeiten identifiziert. Im Bereich der Straße des Handwerks besteht eine deutliche Lücke für den Fußverkehr zwischen dem endenden Gehweg auf Höhe des Tierheims/Zufahrt Neustrelitzer Werkstätten und dem parallel zur B193 weiterführenden gemeinsamen Geh- und Radweg.

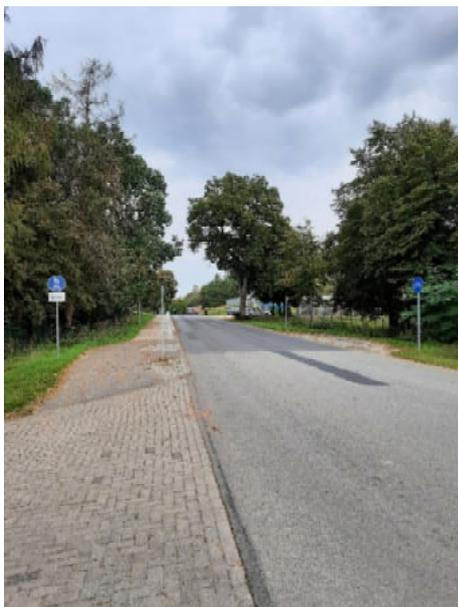
Abbildung 2: Ende der Benutzungspflicht stadtauswärts

In der Straße des Handwerks in der Nähe zum Knotenpunkt zur Penzliner Straße ist stadtauswärts linksseitig ein gemeinsamer Geh- und Radweg im Zweirichtungsverkehr beschildert. Wie auf den Abbildungen 2 und 3 zu erkennen, endet die Radbenutzungspflicht stadtauswärts und der Radfahrer wird auf eine 15m Ausweichstelle an der rechten Fahrbahnseite geführt und danach auf die Fahrbahn weitergeleitet. Das Ende der Benutzungspflicht auf dem linksseitig angelegten Gehweg begründet sich durch die anschließende Verringerung der gegebenen Breite.

Durch fehlende Hinweisbeschilderung ist die vorgesehene Führung/Querung des Radverkehrs auf die andere Fahrbahnseite und weiter auf die Fahrbahn nicht direkt.

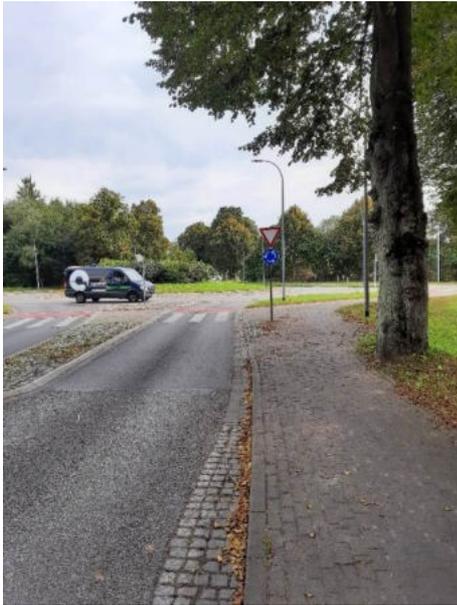
Abbildung 4: Knotenpunktbereich  
Penzliner Straße/Rudower Straße

Am Kreisverkehr Penzliner Straße/Rudower Straße beginnt die Benutzungspflicht des gemeinsamen Geh- und Radweges im Seitenraum. Im Bereich der Bordsteinabsenkung (Knotenarm Rudower Straße) fehlt jedoch eine entsprechende Beschilderung, um den Radverkehr auf die nachfolgende Benutzungspflicht hinzuweisen (Abbildung 4). Der Radverkehr erhält im weiteren Verlauf der Penzliner Straße oder Dr.-Schwentner-Straße kaum die Möglichkeit auf den benutzungspflichtigen Weg zu wechseln. Der Kreisverkehr ist mit einer Kreisfahrbahn von 5m gut ausgebaut, wodurch die Fahrzeuge den Kreisverkehr verhältnismäßig zügig befahren. In Kombination mit Radverkehr entsteht hier ein Konfliktpotential zwischen den Verkehrsteilnehmern.

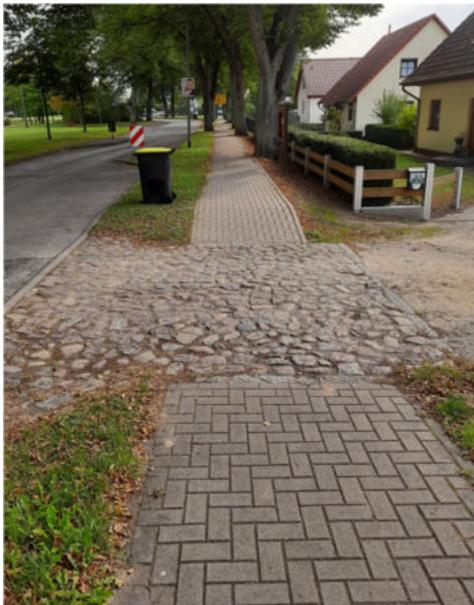
Abbildung 5: Bsp. Zufahrt Rudower Straße

Es befinden sich jedoch auch Bereiche im Stadtgebiet Zierke, die mit einer schlechteren Qualität der Nebenanlagen auffallen. Hier zeigen sich Defizite an Zufahrten zu Grundstücken. Der Seitenraum wird mitunter durch viele Grundstückszufahrten unterbrochen, deren Oberflächenbeläge

sich von dem durchlaufenden Gehweg unterscheiden. Die Zufahrten sind dabei meist mit Naturpflaster hergerichtet. Somit wird die Nutzungsqualität der Gehbereiche vor allem für mobilitätseingeschränkte Menschen aber auch für Menschen mit Kinderwagen deutlich verschlechtert (Abbildung 5). Häufige Oberflächenwechsel in den Seitenbereichen unterbrechen den durchgehenden Gehweg optisch und lassen vermuten, dass der Verkehr auf den Grundstückszufahrten Vorrang gegenüber dem Fußverkehr hat (Abbildung 6). Darüber hinaus ist aufgefallen, dass mitunter Grundstückszufahrten auf Straßenniveau liegen und damit auf einem niedrigeren Niveau angelegt sind als der durchgehende Seitenraum, was den Geh- und Fahrkomfort (besonders für Menschen im Rollstuhl, mit Rollatoren etc.) einschränkt sowie den optischen Vorrang der Grundstücksverkehre suggeriert.

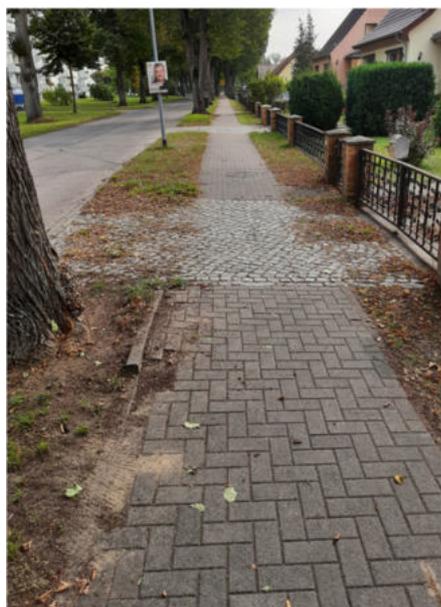
Abbildung 7: Verwerfungen Rudower Straße

Zusätzlich dazu lassen sich vereinzelt Verwerfungen im Bereich des Gehweges finden, die in der Nähe von Bäumen durch das Wurzelwerk verursacht werden. Vor allem entlang der Rudower Straße treten vermehrt Verwerfungen auf, die ein erhöhtes Sturz- und Gefährdungsrisiko für den Fußverkehr darstellen. (Abbildung 7)

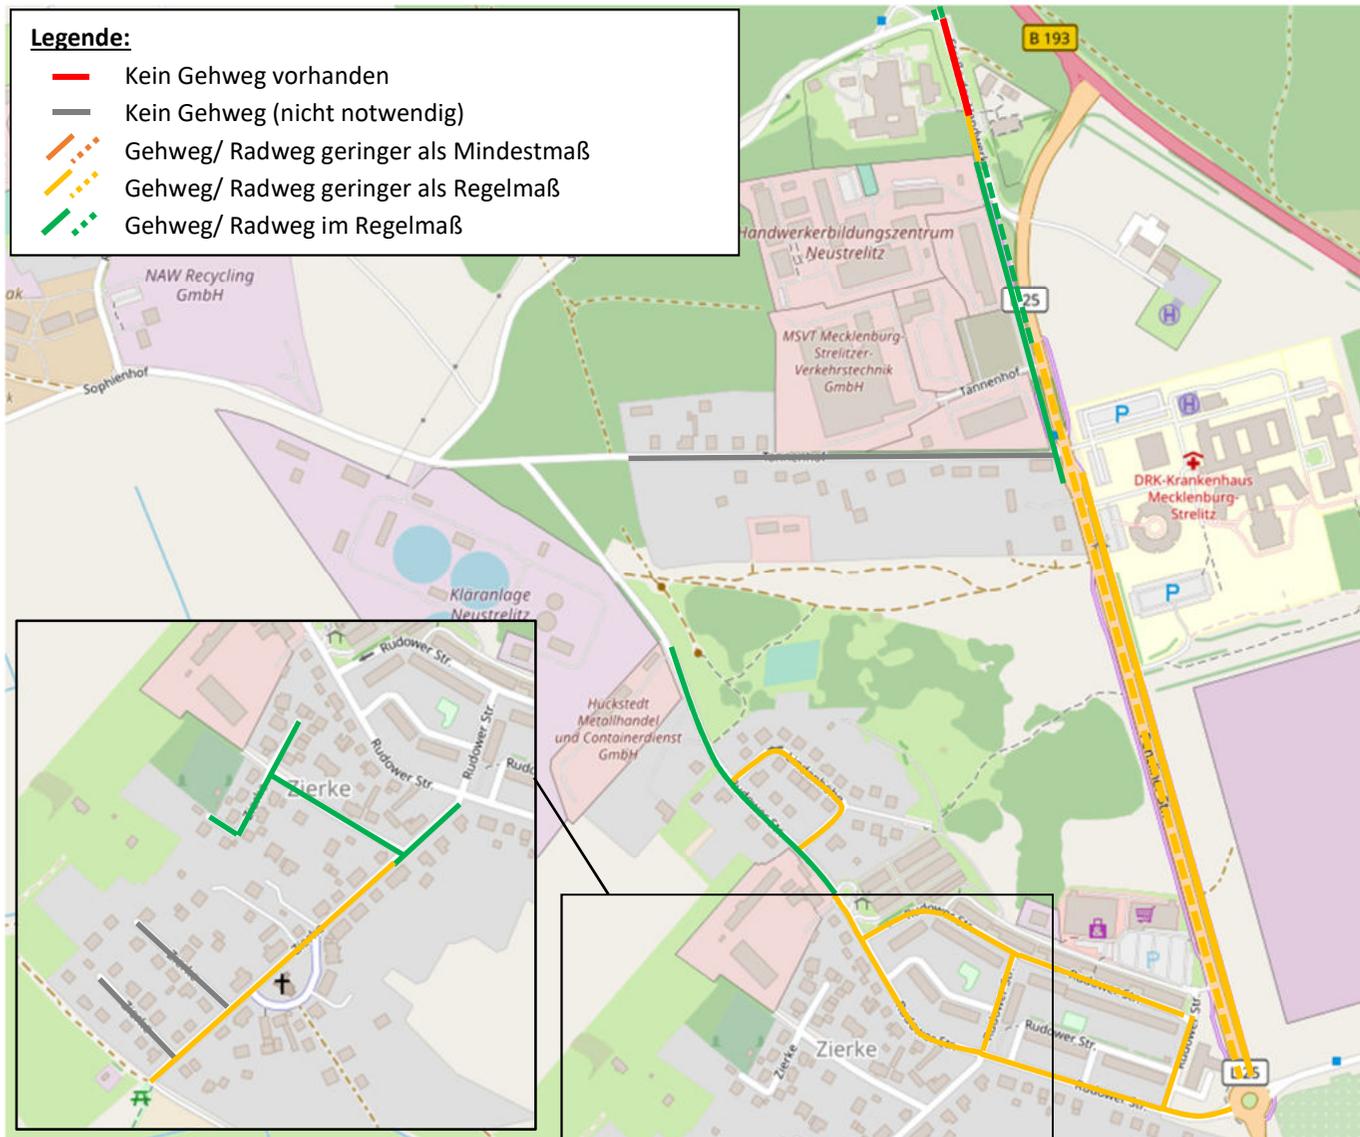
### Anlage 2.4.3 – Defizitanalyse: Breiten der Gehwege und Radfahrbereiche im Stadtgebiet Zierke

Es konnten Defizite im Bereich der Geh- und Radwegebreiten im Stadtgebiet Zierke festgestellt werden. Eine Übersicht der vorhandenen Gehwegbreiten sowie benutzungspflichtigen Radverkehrsanlagen ist in der Anlage 2.4.3 dargestellt.
