Residenzstadt
Neustrelitz

Teilfortschreibung des Verkehrsentwicklungsplans der Residenzstadt Neustrelitz in Form eines Rad- und Fußverkehrskonzepts

Teilfortschreibung des Verkehrsentwicklungsplans in Form eines Rad- und Fußverkehrskonzeptes für die Stadt Neustrelitz

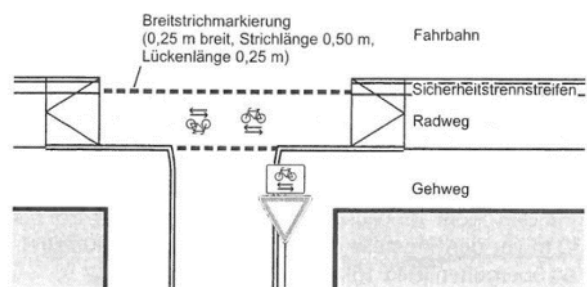
Abbildung 3: Radverkehrsfurt im Zuge eines Zweirichtungsradweges [3]

- Häufige Unfallursache (v.a. an Knotenpunkten)
- Ggf. besondere Anforderungen an Beschilderung und Markierung an Knotenpunkten erforderlich
- Freigabe von Radwegen für Zweirichtungsverkehr nur nach sorgfältiger Prüfung
 - o Zunächst (verbesserte) Querungsmöglichkeiten der Fahrbahnseiten in Betracht ziehen

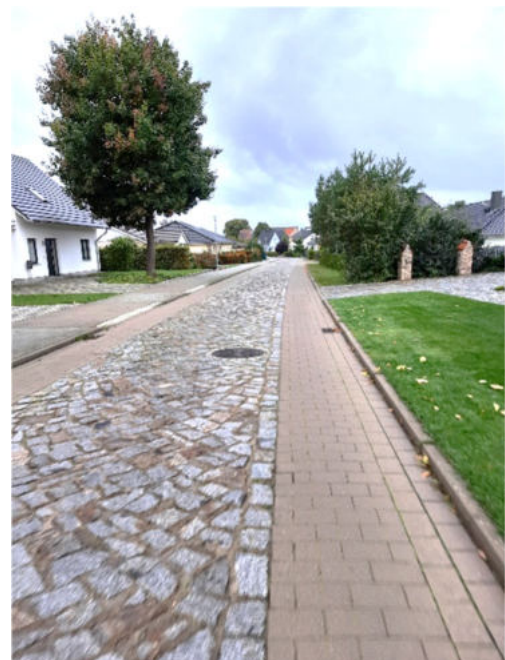
Abbildung 4: Sandberg in Neustrelitz – Beispiel für Radfahrbereiche auf Fahrbahnen mit Naturpflaster

- Grundsätze für Fuß- und Radwege:
 - o Leicht und angenehm zu begehen/befahren
 - o Durchgängige und rutschsichere Oberflächen (v. a. bei Nässe und Frost)
 - o Möglichst eben und frei von Hindernissen
 - Stabiler Unterbau um Verwerfungen und Absackungen zu vermeiden
 - o Über längere Entfernung einsehbar
 - o Freie Durchgangshöhe von 2,25 m (Beachtung von Werbetafeln oder Verkehrszeichen)
- Grundsätze sind auch bei Radverkehrsführungen auf Fahrbahnen zu beachten
- Gemäß RStO werden Rad- und Gehwege mit Asphaltdecke, Betondecke, Pflasterdecke bzw. Plattenbelag empfohlen [9]
- Möglichst gleiche Materialwahl und Farbgebung innerhalb einer Kommune zur besseren Wiedererkennung von Geh- und Radwegbereichen
- Oberflächengestaltung unter Beachtung des Denkmalschutzes:
 - o Radfahrbereiche mit separater Fahrbahnoberfläche (siehe Abbildung 4)

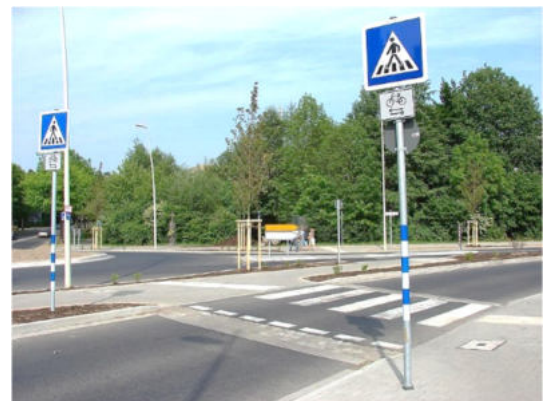
Abbildung 8: Beispiel eines Fußgängerüberweges

- Anforderungen:
 - Innerhalb geschlossener Ortschaften
 - Geschwindigkeit ≤ 50 km/h
 - Beidseitiger Gehweg
 - Nur an zweistreifigen Fahrbahnen (je eine Richtungsfahrbahn)
 - Abhängig von Fußverkehrs- und Kfz-Verkehrsstärke (Tabelle 6)
 - Überwege und Wartebereiche müssen bei Tag und bei Nacht gut sichtbar sein (Beleuchtung notwendig)
 - FGÜ sind in Mecklenburg-Vorpommern durch die zuständigen Straßenbau- bzw. Straßenverkehrsbehörden genehmigungspflichtig

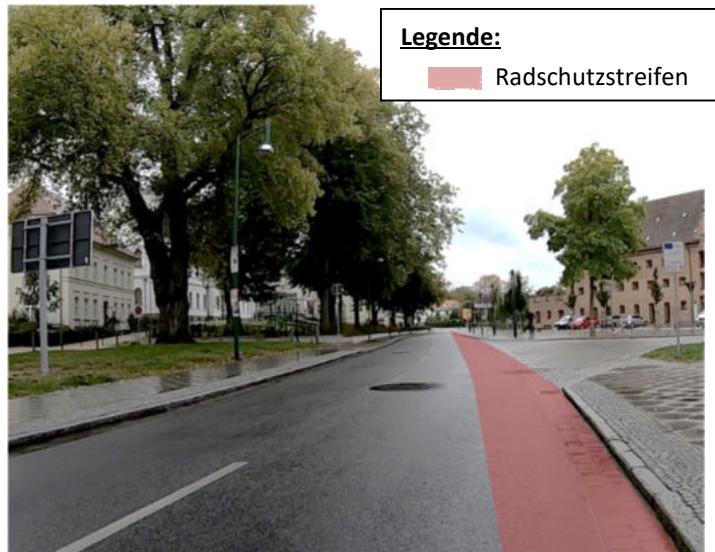
Abbildung 9: Radschutzstreifen Semmelweisstraße
(Farbgebung dient nur zur Visualisierung)

- Einrichtung eines Schutzstreifens als Radverkehrsführung auf der Fahrbahn an der Straßenseite zum Stadthafen
 - Radschutzstreifen mit 1,25 m Breite möglich (verbleibende Fahrbahnbreite 2,25 m)
 - Lückenschluss der Radverkehrsführung zwischen der Zierker Straße und Useriner Straße (jeweils bestehende Radschutzstreifen)
 - Gegenüberliegende Fahrbahnseite kein Radschutzstreifen möglich, da sich die Fahrbahnbreite vor allem im Kurvenverläufe der Semmelweisstraße soweit reduziert, dass der minimale Fahrbahnbereich von 2,25 m für den Pkw-Verkehr nicht mehr gegeben ist.
 - Schutzstreifen ist durch Markierung und/oder Fahrbereich mit anderer Oberfläche zu visualisieren

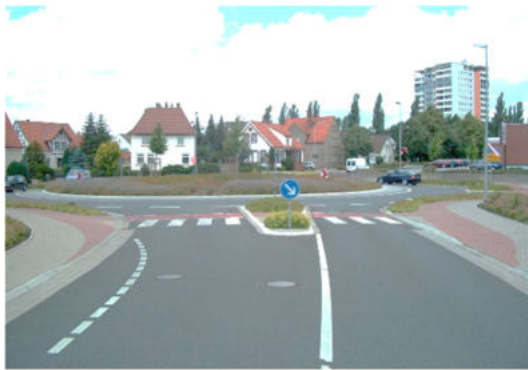
Abbildung 13: Beispiel Auffangradweg an Kreisverkehren

- Radwegbreite 2,00 m mit gesonderter Oberfläche/Farbgebung
 - Rückbau der Beschilderung „Radverkehr absteigen“ an Querungsstellen des Kreisverkehrs
 - Auffangradwege (Beispiel Abbildung 12) im Bereich der Friedrich-Wilhelm-Str. und Tiergartenstr. (Übergänge zwischen Fahrbahn und Seitenbereich)

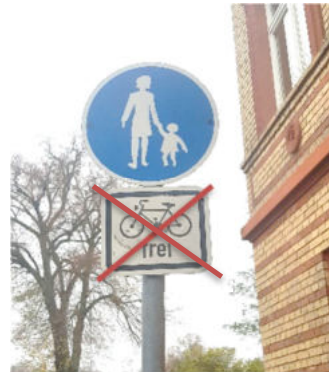
Abbildung 12: Beschilderung „Radfahrer frei“ an Tiergartenstraße

- Rückbau der Beschilderung „Radverkehr frei“ an Fußverkehrswegen (Abbildung 13)
 - Radverkehr wird damit das Benutzungsrecht des Gehweges genommen
 - Verbesserung der Verkehrssicherheit an Engstellen der Gehwege (Tiergartenstr.)

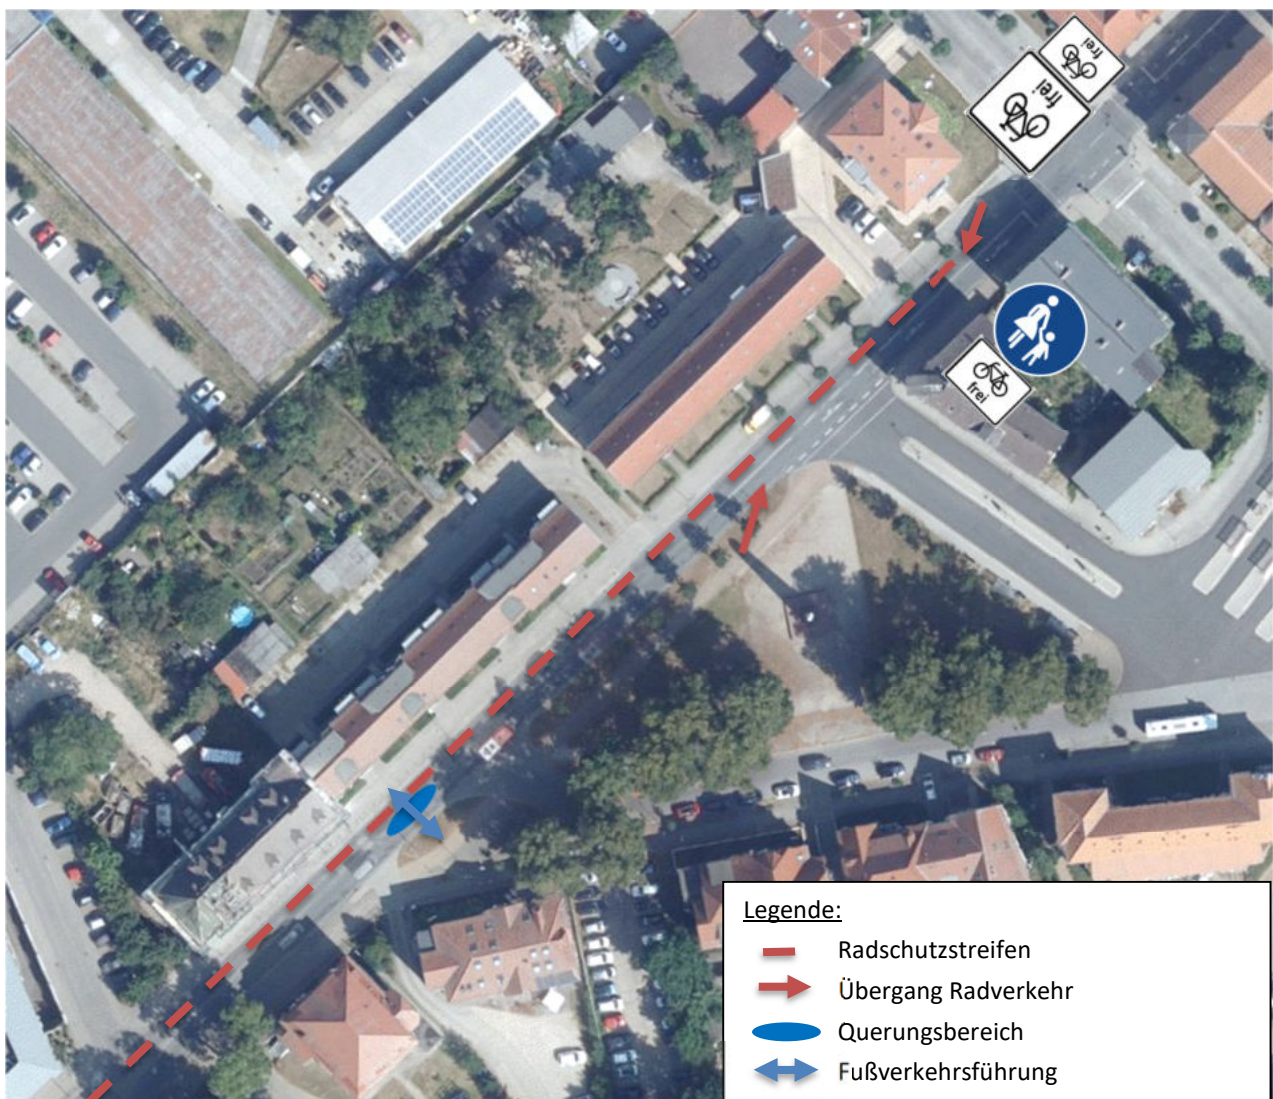
Abbildung 15: Querungsmöglichkeit und Radverkehrsführung Friedrich-Wilhelm-Str. Höhe Marienstr. [4]
 (Farbgebung dient nur zur Visualisierung)

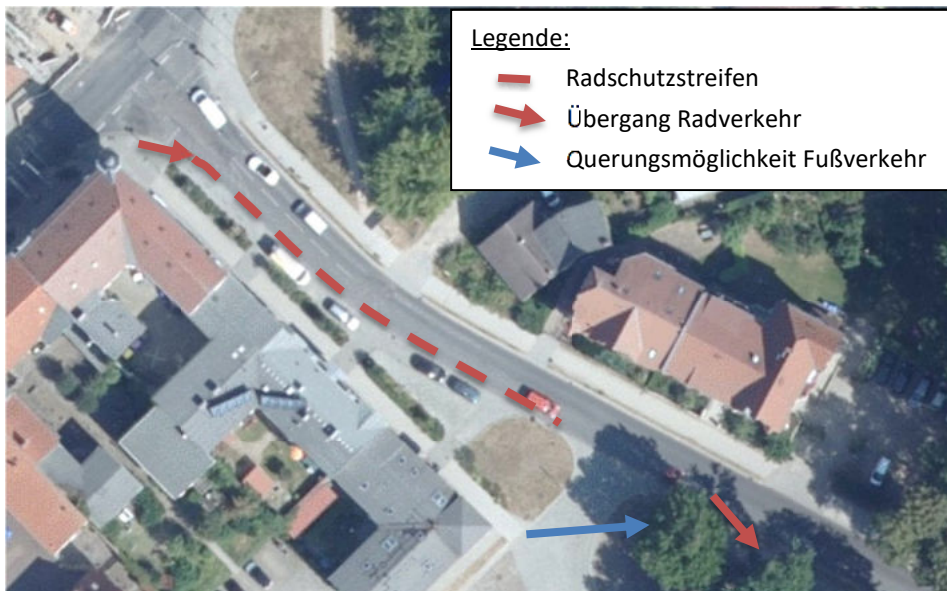
Abbildung 16: Querungsmöglichkeit und Radverkehrsführung Louisenstr. Höhe Milowsgang [4]
(Farbgebung dient nur zur Visualisierung)

- Radverkehrsführung zwischen Hohenzieritzer Str. und Milowsgang ordnen
 - **Empfehlung:** Führung des Radverkehrs in Richtung Milowsgang auf der Fahrbahn

- Andeutung eines Schutzstreifens im Knotenbereich Hohenzieritzer Str.
 - Herstellung eines Übergangsbereiches zwischen Fahrbahn und Seitenraum auf Höhe Milowsgang

- Querungsbereiche für den Fußverkehr ausbauen
 - **Empfehlung:** Ausbau des Querungsbereiches über den Knotenarm Milowsgang
 - Herstellung einer ebenen und glatten Fahrbahnoberfläche im Übergangsbereich
 - Ggf. Herstellung des Querungsbereiches als Aufpflasterung zur Geschwindigkeitsreduktion des kreuzenden Kfz-Verkehrs
 - Maßnahme bereits im Fußverkehrs-Check 2019 aufgeführt
 - Erhöht Verkehrssicherheit in diesem Bereich vor allem in Hinblick auf den Schülerverkehr
 - **Empfehlung:** Herstellung einer breiten Mittelinsel im Bereich des Vorplatzes
 - Entsprechender Verschwenk der Fahrbahn in diesem Bereich erforderlich
 - Maßnahme bereits im Fußverkehrs-Check 2019 aufgeführt
 - Bietet dem Schülerverkehr eine verkehrssichere Querungsmöglichkeit

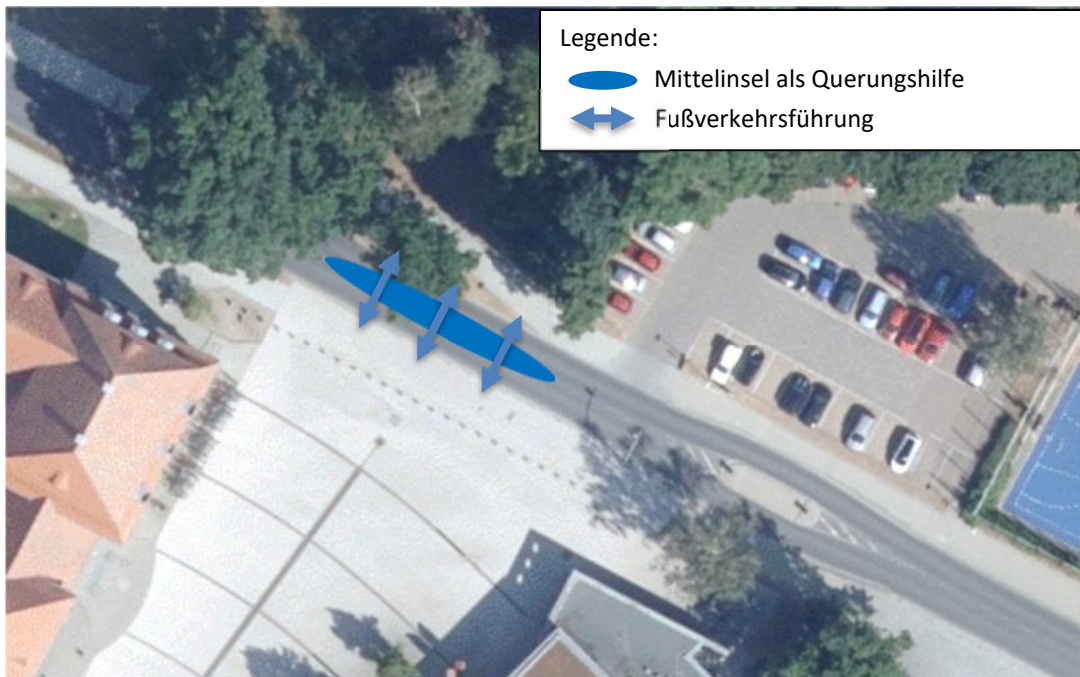
Abbildung 17: Querungsmöglichkeit Louisenstr. am Carolinum [4]
(Farbgebung dient nur zur Visualisierung)

- Beachten: Mit steigender Länge einer Querungsmöglichkeit/Mittelinsel nimmt auch der Verflechtungsbereich zwischen Kfz und Fuß-/Radverkehr zu, welcher von den Verkehrsteilnehmern gleichzeitig beobachtet/erfasst werden muss

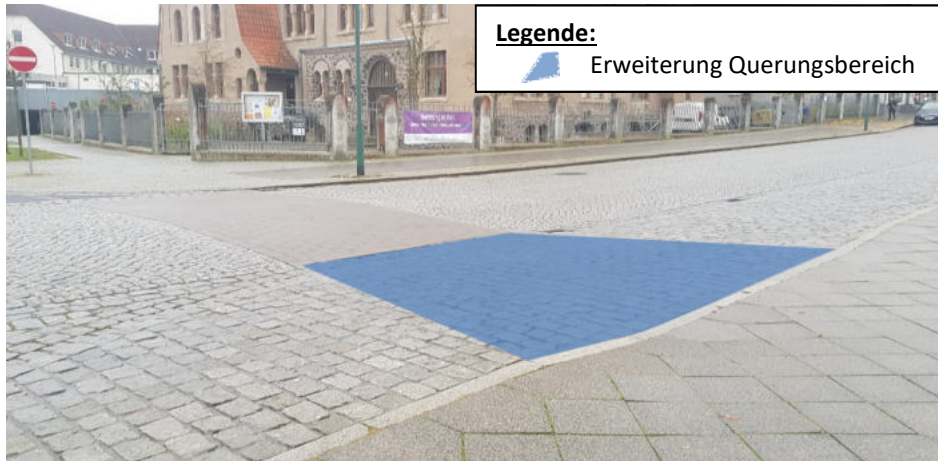
Abbildung 20: Querungsbereich Bruchstraße
(Farbbegebung dient nur zur Visualisierung)

- Verziehung der Fahrbahnen in den Seitenbereich aufgrund geringer Flächenverfügbarkeit nicht realisierbar
- Eine Aufpflasterung der Fahrbahn im Bereich der Querungsstelle aufgrund des erhöhten ÖPNV und Schwerverkehrs nicht empfohlen
 - Aufpflasterung kann nicht im Bereich der Bushaltestelle hergestellt werden

4.2.1.2.3	Bruchstraße					Weiterführung des glatten und ebenen Querungsbereiches über den Bushaltestellenbereich		Bedarfsprüfung im Bereich der Bushaltestellen	
	Bürgerseeweg BÜ bis Rudolf-Virchow-Weg	Herstellung lückenloser Beschilderung	Verbreiterung bestehender Seitenraum auf 2,5 m	Einrichtung gem. Geh-/Radweg

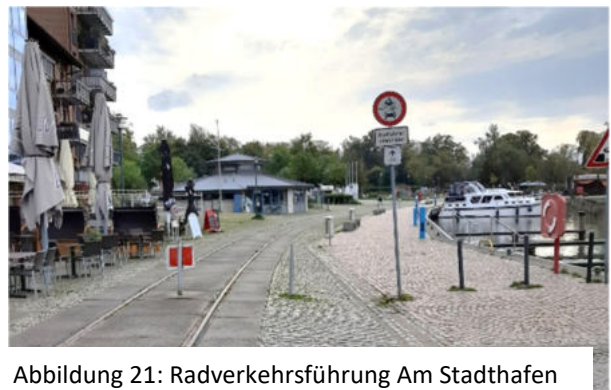
Abbildung 21: Radverkehrsführung Am Stadthafen

- Bestehende Beschilderung „Radfahrer absteigen“ entfernen
- Herrichtung eines Radfahrbereichs am Stadthafen entlang
 - Aufgrund des saisonal hohen Fuß- sowie Radverkehrsaufkommens kann es bei einer gemeinsamen Nutzung in diesem Bereich zu Konflikten kommen
 - Die Führung des Radverkehrs parallel zu der bestehenden Gleisanlage ist risikobehaftet (Sturzgefahr bei der Überfahrt im stumpfen Winkel)
 - ➔ Aus diesen beiden Gründen wird die genannte Variante nicht weiter verfolgt.

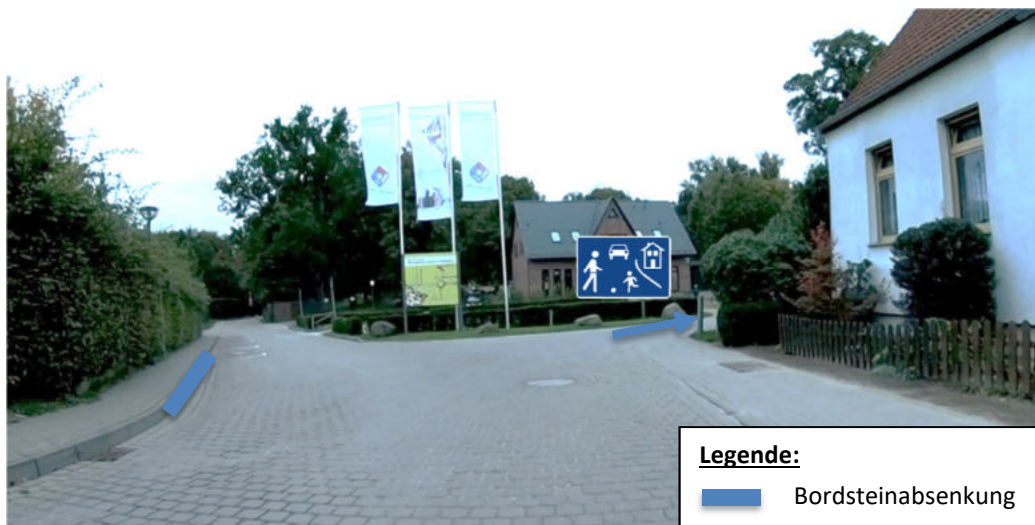
Abbildung 22: Fußverkehrsführung Am Tiergarten

- **Empfehlung:** Herrichtung einer Bordsteinabsenkung
- **Empfehlung:** Ausweisung eines verkehrsberuhigten Bereichs
 - Unterstützt die Fuß- und Radverkehrsführung durch eine Verkehrsberuhigung im Kfz-Verkehr
 - Täglich erhöhtes Fuß- und Radverkehrsaufkommen durch die regionale Schule sowie saisonal durch den Tiergarten

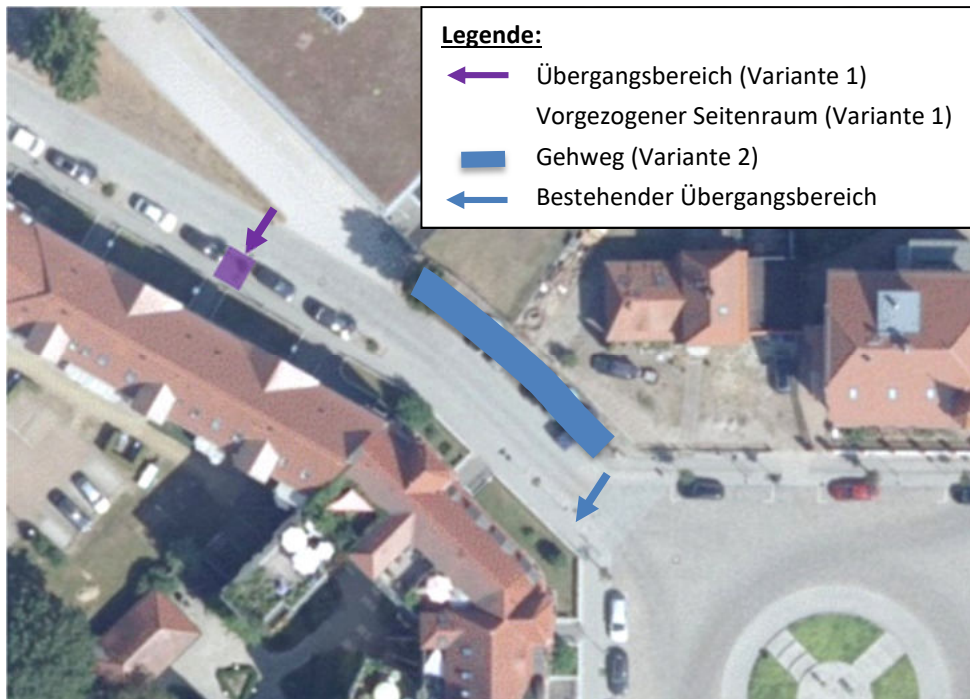
Abbildung 23: Maßnahmenvarianten Carlstr. [4]
(Farbgebung dient nur zur Visualisierung)

- **Empfehlung:** Herstellung eines Übergangsbereiches auf Höhe der Rampe
 - Erweiterung des Gehbereiches bis zur Fahrbahn (Abbildung 23: Lila Fläche)
 - Herstellung einer Bordsteinabsenkung
 - Vorzugsweise Herstellung einer ebenen und glatten Fahrbahnoberfläche im Übergangsbereich (Abbildung 23: Lila Pfeil)

- **Empfehlung:** Herstellung eines Gehbereiches entlang der Carlstr. zur Rampe (Abbildung 23: Blaue Fläche)
 - Maßnahme bereits im Fußverkehrs-Check 2019 aufgeführt
 - Fünf Pkw-Stellplätze wären zu entfernen
 - *Hinweis:* Umsetzbarkeit der Maßnahme ist im Hinblick auf den bestehenden Stellplatzbedarf in diesem Bereich zu prüfen

- Fußverkehr kann den bestehenden Übergangsbereich am Christian-Daniel-Rauch-Platz nutzen (Abbildung 23: Blauer Pfeil)

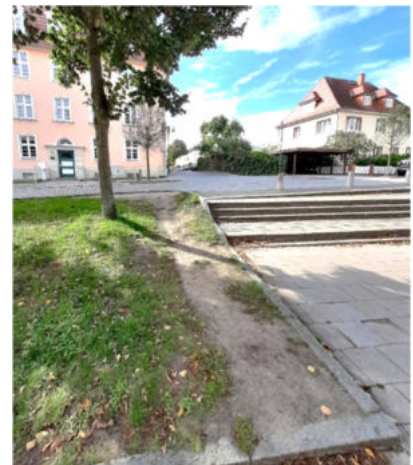
Abbildung 24: Abgefahrene Grasfläche an Treppe Carlstr.

- Herstellung einer Rampe neben der bestehenden Treppe in Verlängerung der Straße Töpferberg zum Platz an der Strelitzhalle
 - Maßnahmen bereits im Fußverkehrs-Check 2019 aufgeführt
 - Herstellung von Bordsteinabsenkungen im Bereich der Carlstr. sowie im Bereich des Platzes notwendig
 - *Hinweis:* Es ist zu beachten, dass durch diesen Ausbau der Radverkehr eine gute Führung erhält. Durch das größere Gefälle wird der Radverkehr mit einem vermeintlich erhöhtem Geschwindigkeitsniveau auf den Platz herunterfahren
 - Prüfung der genauen Führung der Rampe
 - Variante 1: Direkt neben der Treppe im Bereich der bestehenden abgefahrenen Grasfläche
 - Variante 2: Versetzte oder leicht schräge Rampenführung um eine gewissen Geschwindigkeitsdämpfung des Radverkehrs zu erreichen

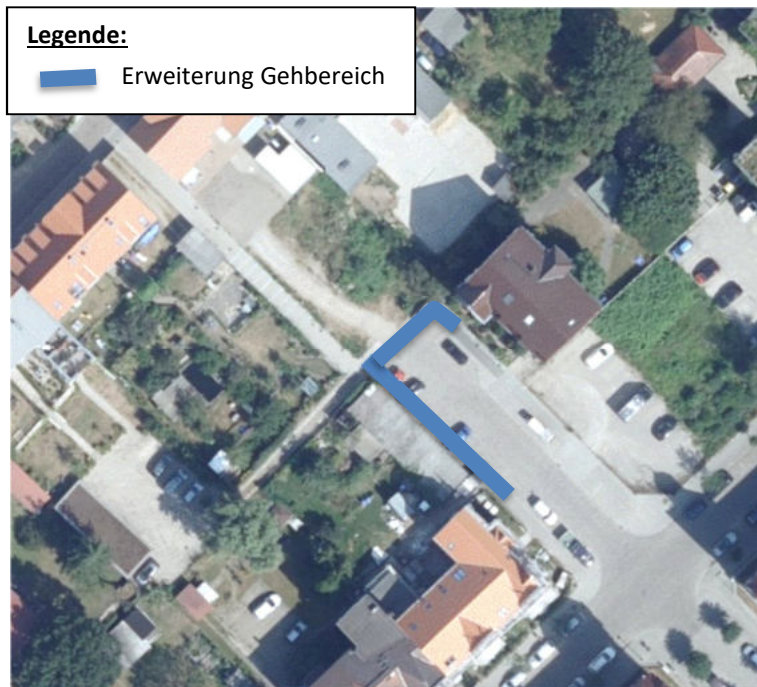
Abbildung 25: Erweiterung des Gehbereiches Elisabethstr. [4]
(Farbgebung dient nur zur Visualisierung)

- **Empfehlung:** Herrichtung eines durchgehenden Gehbereiches zwischen Treppe und Elisabethstr.
 - Maßnahmen bereits im Fußverkehrs-Check 2019 aufgeführt
 - Förderung des Fußverkehrs auf dieser Verbindung
 - Erweiterung des Gehbereiches entlang der bestehenden Garagen
 - Gehbereich ist als überfahrbare Fläche für PKW-Verkehr herzurichten
 - Ggf. Erweiterung des Gehbereiches auf der gegenüberliegenden Straßenseite

- Anpassung des ruhenden Verkehrs notwendig

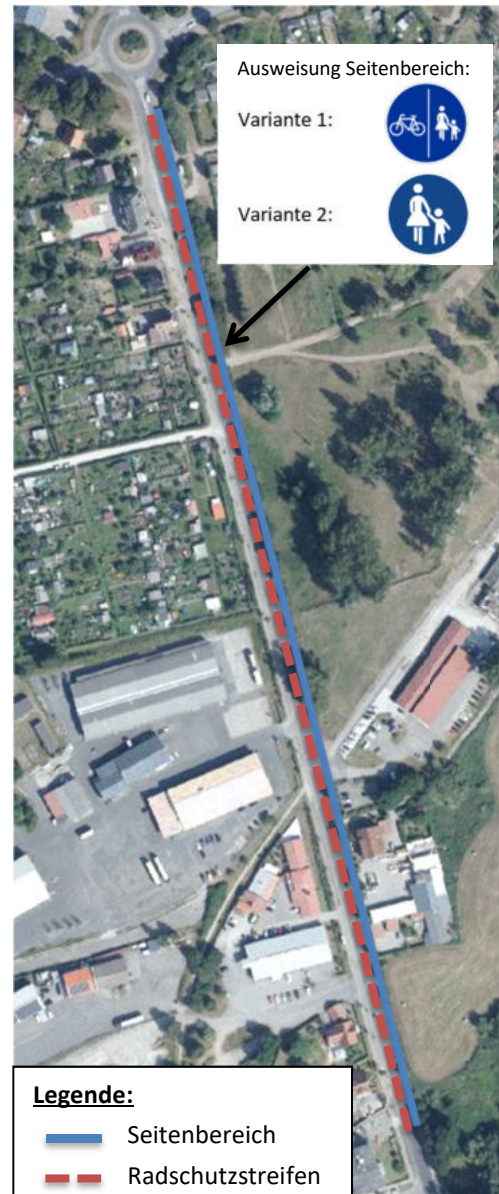
Abbildung 26: Radverkehrsführung Penzliner Str. [4]
(Farbgebung dient nur zur Visualisierung)

- Einrichtung eines Radschutzstreifens auf der Fahrbahn für den Radverkehr stadtauswärts von Höhe Zierker Nebenstr. bis Kreisverkehr Dr.-Schwentner-Str.
 - Weiterführung der Radwegeführung auf der Fahrbahn
 - Ausweisung des bestehenden Radweges zum Fußweg
 - Ein Übergang im Bereich des Kreisverkehrs ist vorzusehen, um dem Radverkehr eine Führung zwischen Fahrbahn und Seitenbereich anzubieten
- Straßenbreite (7,00 m) ist ausreichend für die Einrichtung eines Radschutzstreifens
 - Einrichtung eines Radschutzstreifens mit der Mindestbreite von 1,25 m Breite mit Beibehaltung der bestehenden Mittelmarkierung möglich
 - Verbleibende Fahrbahnbreite stadtauswärts von 2,25 m
 - Die Einrichtung eines Radschutzstreifens mit Regelbreite von 1,50 m ist mit der bestehenden Mittelmarkierung unverträglich (zu geringe verbleibende Fahrbahnbreite stadtauswärts)
 - Die Mittelmarkierung wäre anzupassen

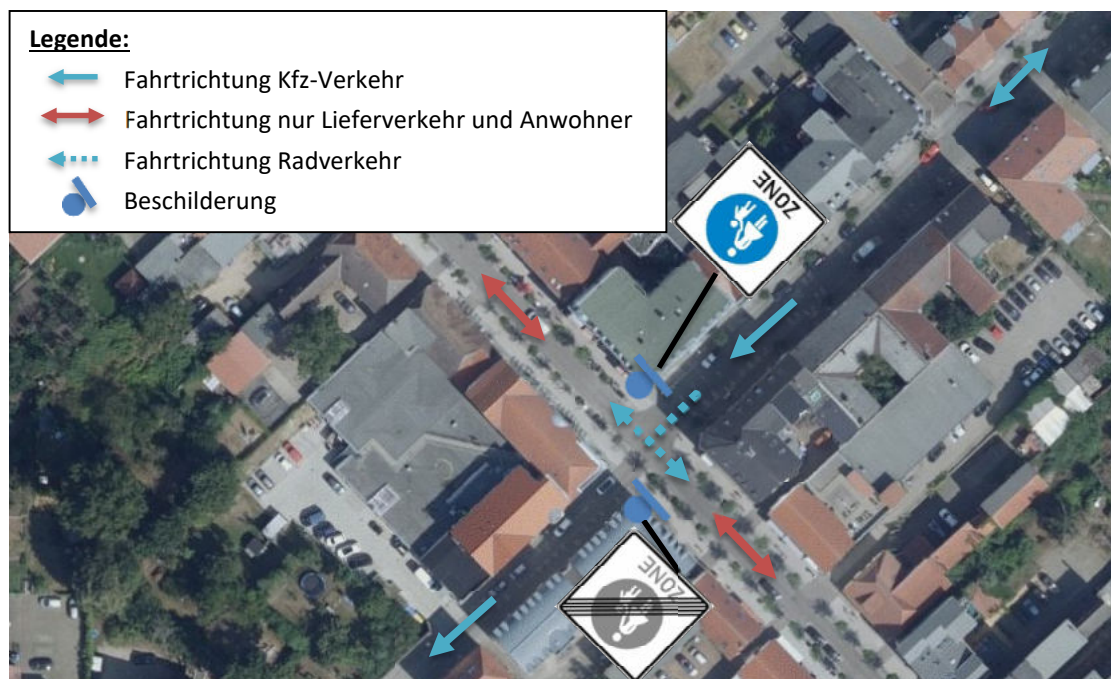
Abbildung 27: Mögliche Beruhigung des Kfz-Verkehrs in der Strelitzer Straße [4]

- Schaffung eines durchgehenden Boulevards mit erhöhter Aufenthaltsqualität
 - Erweiterung der Fußgängerzone
- Durchfahrt der Fußgängerzone in bekannten Einbahnstraßenrichtungen nur für Lieferverkehr und Anwohner
- Umleitung der Kfz-Verkehre von Elisabethstr. in Richtung Rietpietschgang
- Herrichtung einer ebenen und fahrradfreundlichen Fahrbahnoberfläche notwendig
 - *Hinweis:* Umsetzbarkeit der Maßnahme ist im Hinblick auf die Notwendigkeit von Kfz-Stellplätzen in Strelitzer Straße und im Rietpietschgang sowie in Bezug auf die Beschaffenheit und die Leitungsfähigkeit der beiden Straßen zu prüfen.

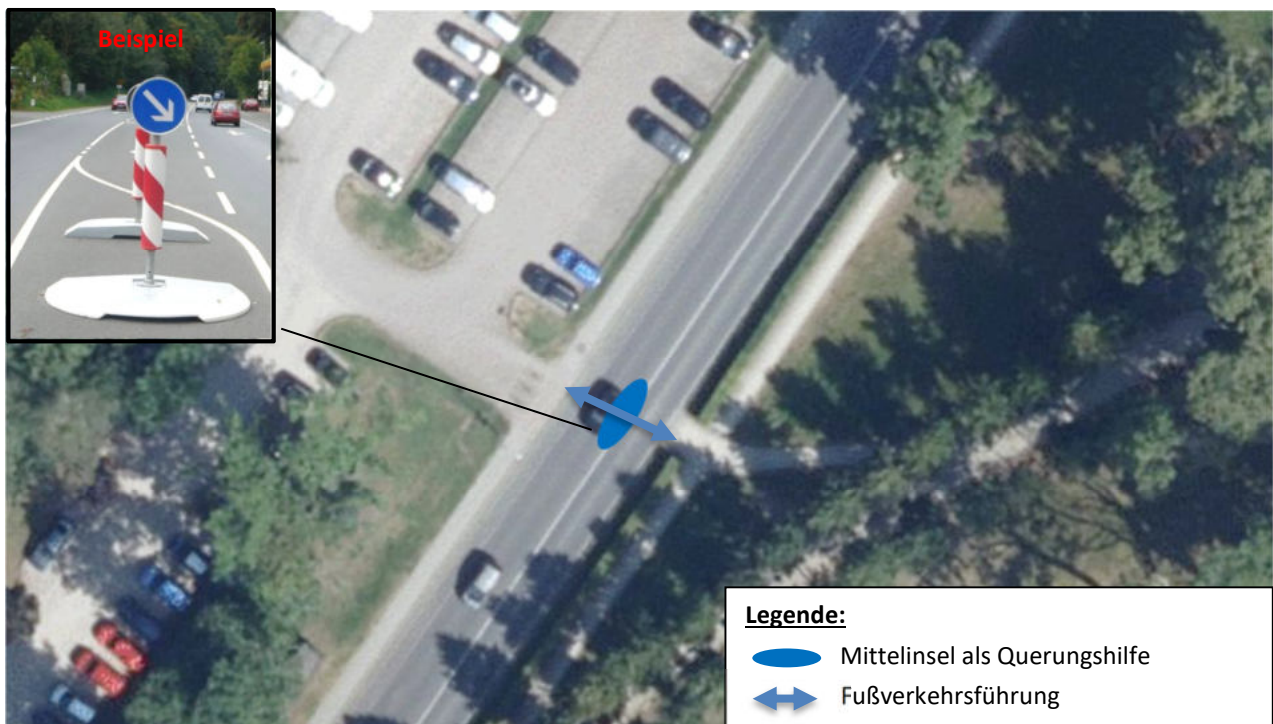
Abbildung 28: Querungshilfe über die Useriner Str. auf Höhe Bootshaus [4]
 (Farbgebung dient nur zur Visualisierung)

- **Empfehlung:** Versetzen der wegweisenden Beschilderung in das Sichtfeld des Radverkehrs
- **Empfehlung:** Herstellung einer Mittelinsel als erweiterter Querungshilfe der Useriner Str. auf Höhe Parkplatz zwischen Familienzentrum und Bootshaus (im Bereich Eingang zum Schlossgarten)
 - o Bestehender Straßenquerschnitt von 8,00 m in diesem Bereich ist ausreichend für die Einrichtung einer Mittelinsel
 - Fahrbahnbreite von mindestens 2,75 m pro Richtungsfahrbahn ist sicherzustellen
 - o Mittelinsel kann durch Aufbauten und Markierungen hergestellt werden, weswegen keine aufwendigen Straßenbaumaßnahmen im Bereich der Gleisanlagen notwendig werden

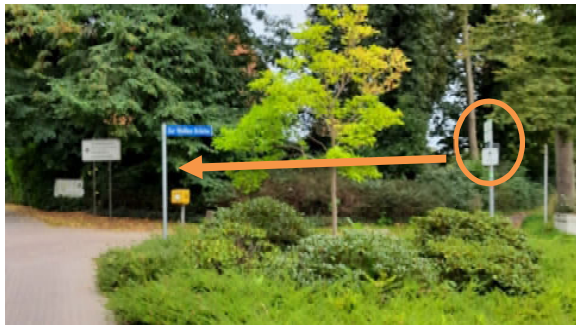
Abbildung 29: Wegweisende Beschilderung an Zur Weißen Brücke stadtauswärts

- **Empfehlung:** Versetzen der wegweisenden Beschilderung in das Sichtfeld des Radverkehrs in Richtung stadtauswärts (Abbildung 28)

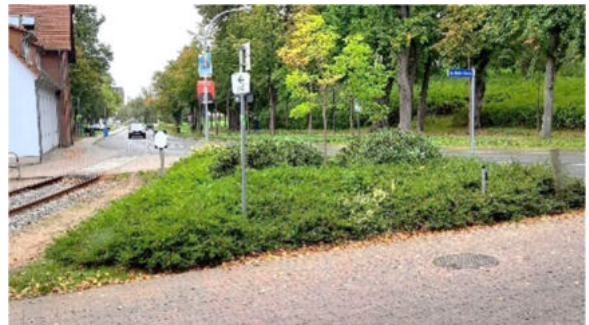
Abbildung 30: Wegweisende Beschilderung an Zur Weißen Brücke stadteinwärts

- Radverkehr Fahrtrichtung stadteinwärts wird auf Höhe Zur Weißen Brücke in Richtung Zierker See gelenkt (Abbildung 29)
 - o Bei Beibehaltung dieser Verkehrsführung ist eine durchgängige wegweisende Beschilderung bis zum Stadthafen herzustellen

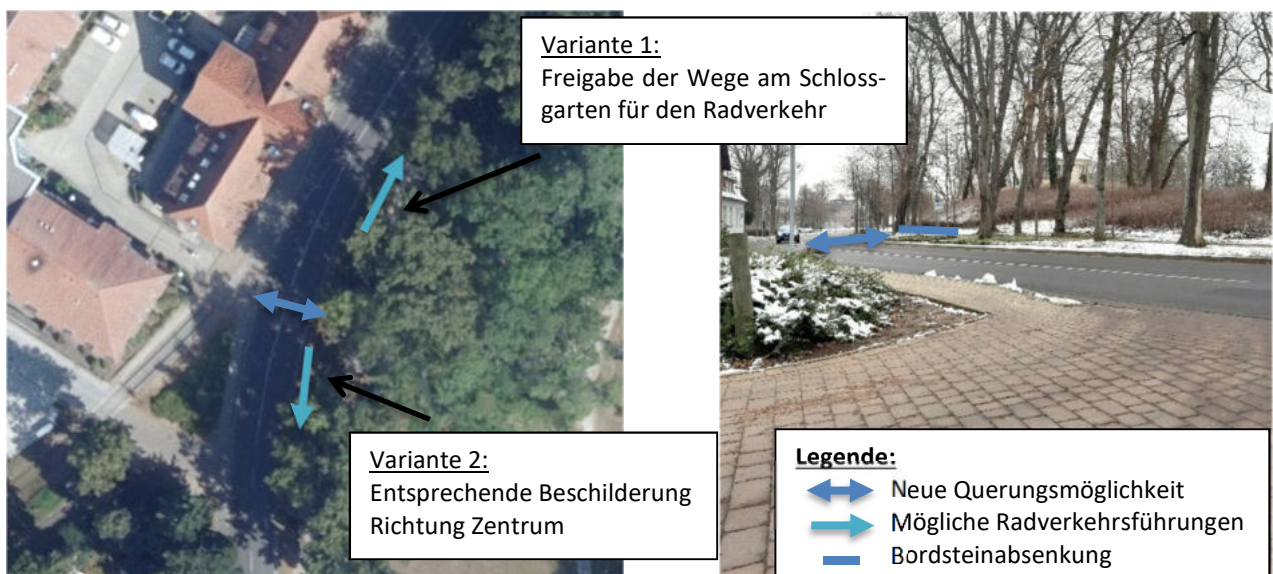
Abbildung 31: Maßnahmenpaket an Zur Weißen Brücke zur Führung des Geh- und Radverkehrs [4]

- o Die Wege entlang des Zierker Sees sind in Bezug auf die gemeinsame Nutzung durch Geh- und Radverkehr zu überprüfen und ggf. zu erweitern
- **Alternative:** Führung des Radverkehrs in Richtung stadteinwärts über den Schlossgarten oder Friedrich-Ludwig-Jahn-Str./Hertelstr. (Abbildung 30)

- o Variante 1:
 - Herrichtung einer Querungsmöglichkeit der Useriner Str. als abgesenkter Bordstein für den Geh- und Radverkehr stadteinwärts
 - Freigabe des Weges innerhalb des Schlossgartens entlang der Useriner Straße

- o Variante 2:
 - Herrichtung einer Querungsmöglichkeit der Useriner Str. als abgesenkter Bordstein für den Geh- und Radverkehr stadteinwärts
 - Herrichtung einer entsprechenden wegweisenden Beschilderung zur Führung des Radverkehrs über Friedrich-Ludwig-Jahn-Str. und Hertelstr. in Richtung Stadtzentrum

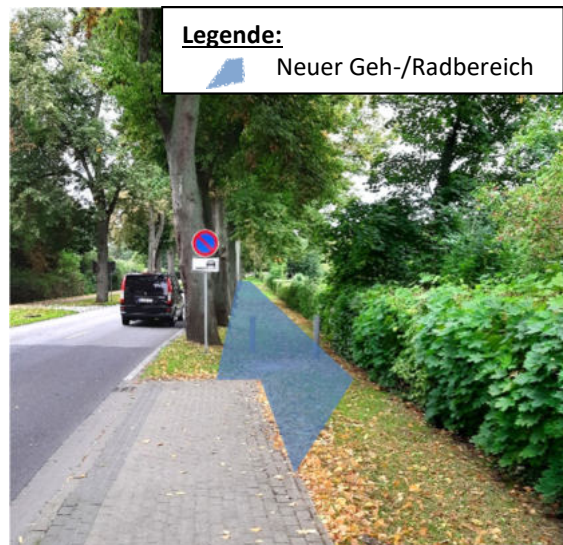
Abbildung 32: Neuer Geh- und Radbereich entlang der Useriner Str.
(Farbgebung dient nur zur Visualisierung)

- **Empfehlung:** Herrichtung eines Seitenbereiches in Richtung stadtauswärts
 - Beschilderung je nach Flächenverfügbarkeit
 - Fußgängerweg mit Zusatz „Radverkehr frei“ (VZ 239 / ZZ1022-10)
 - Breite mind. 2,00 m
 - Geringes Fußverkehrsaufkommen erwartet
 - Gem. Geh- und Radweg (VZ 240)
 - Breite 2,50 m
 - Herrichtung eines ebenen und glatten Seitenbereiches auf Höhe der Gastronomie „Querbeet“

- **Alternativ:** Einrichtung eines Radschutzstreifens auf der Fahrbahn denkbar
 - Straßenquerschnitt von 6,00 m vorhanden
 - Weitere Prüfung in Bezug auf Verkehrsbelastung (v.a. Schwerverkehrsanteil) notwendig
 - Einrichtung des Radschutzstreifens wäre mit einer Mittelmarkierung auf der Fahrbahn unverträglich
 - Mittelmarkierung kann aufgrund des Raumbedarfs eines LKWs nicht versetzt werden, die bestehende Fahrbahnbreite stadteinwärts ist beizubehalten
 - Bei einem Radschutzstreifen von 1,25 m Breite ist eine verbleibende Fahrbahnbreite von 2,25 m sicherzustellen (Raumbedarf PKW)
 - Die bestehende Mittelmarkierung wäre ersatzlos zu entfernen, um die Raumbedarfe der einzelnen Verkehrsteilnehmer und die notwendigen Verkehrsräume in den Begegnungsfällen zu ermöglichen
 - Weitreichende Abstimmung dieser Maßnahme mit der zuständigen Verkehrsbehörde notwendig

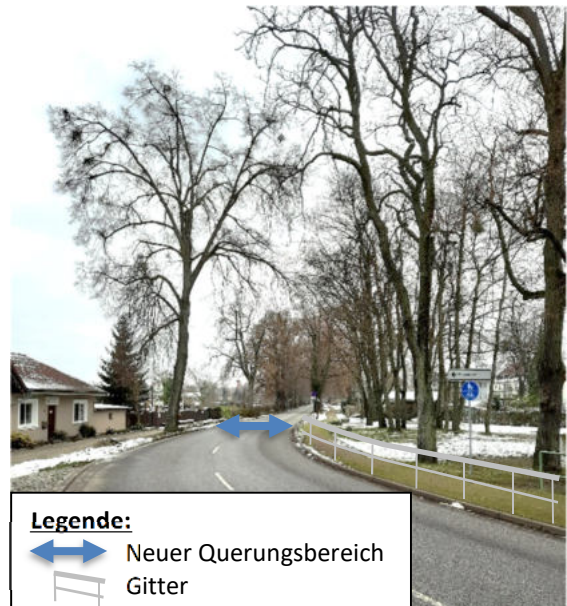
Abbildung 33: Neuer Querungsbereich über die Useriner Str. auf Höhe Kastanienallee

- **Empfehlung:** Versetzen des Querungsbereiches in Richtung Norden
 - o Größere Entfernung zwischen S-Kurvenbereich der Useriner Str. und Querungsbereich
 - o Verbessert Sichtverhältnisse für den querenden Fuß- und Radverkehr
 - o Ausbildung der Querungsstelle durch abgesenkten Bordstein
 - o Rückbau des bestehenden Querungsbereichs (abgesenkter Bordstein)
 - o Ggf. Herrichtung einer Gitteranlage vom bestehenden Querungsbereich zum neuen Querungsbereich als Führungshilfe des Fuß- und Radverkehrs zur neuen Querungsstelle

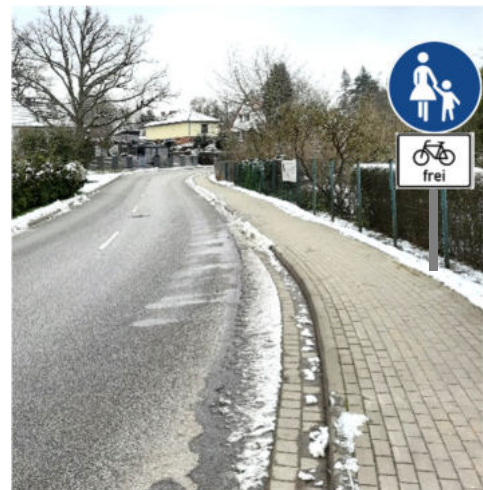
Abbildung 34: Beschilderung des Seitenerbereiches an der Useriner Str. auf Höhe Kastanienallee

- **Empfehlung:** Ausweisung des bestehenden Seitenbereiches als Fußgängerweg mit Zusatz „Radverkehr frei“
 - o Ergänzende Maßnahme zur Herrichtung eines neuen Geh- und Radfahrbereiches entlang der Useriner Str.
 - o Unterstützt den Radverkehr in Fahrtrichtung stadtauswärts
 - o Das Fuß- und Radverkehrsaufkommen wird in diesem Bereich als so gering eingeschätzt, dass keine größeren Konflikte zwischen den Verkehrsteilnehmern erwartet werden
 - o Beschilderung einer Benutzungspflicht für den Radverkehr aufgrund geringer Breite des bestehenden Seitenbereiches nicht richtlinienkonform
- In Fahrtrichtung stadteinwärts wird in diesem Bereich kein Radverkehr erwartet, da dieser über die Parkstr. geleitet wird

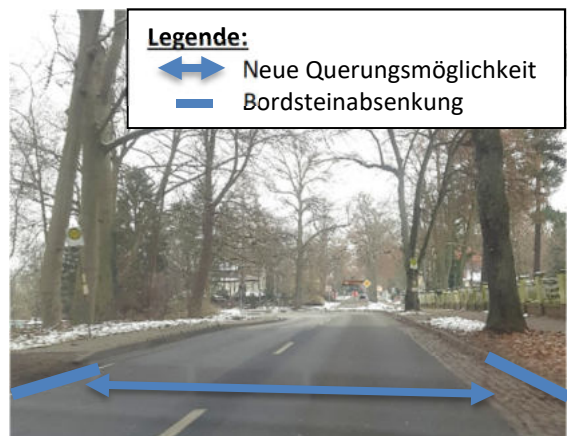
Abbildung 35: Neuer Querungsbereich über die Useriner Straße auf Höhe Pappelallee
(Farbgebung dient nur zur Visualisierung)

- **Empfehlung:** Herrichtung einer Querungsmöglichkeit für den Fuß- und Radverkehr
 - o Ausbildung über abgesenkte Bordsteine

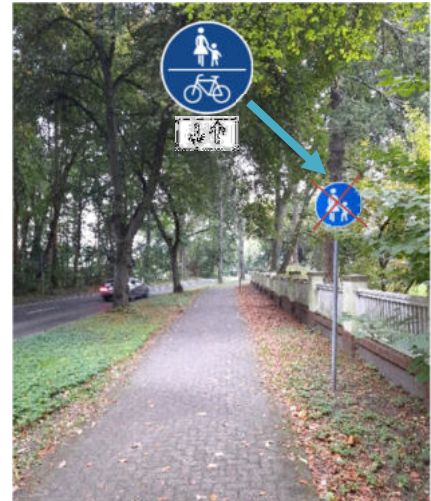
Abbildung 36: Änderung des Seitenraums zum gemeinsamen Geh- und Radweg auf Höhe Pappelallee

- **Empfehlung:** Anpassung der Radverkehrsführung zwischen Pappelallee und Parkstr.
 - Ausweisung des Seitenbereiches der Useriner Str. als gemeinsamer Geh- und Radweg mit Radverkehr im Zweirichtungsverkehr
 - Weiterführung der bestehenden Radverkehrsführung entlang der Useriner Str. vom Bürgerseeweg kommend
 - Breite des bestehenden Seitenbereiches ausreichend
- **Empfehlung:** Herstellung von ebenen und nutzerfreundlichen Oberflächen im Kreuzungsbereich Useriner Str./Pappelallee
 - Dem kreuzenden Fuß- und Radverkehr wird so eine zügige und sichere Querung ermöglicht

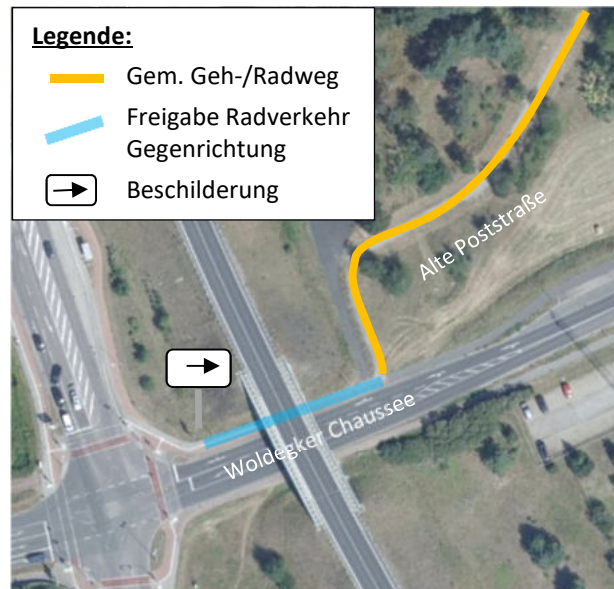
Abbildung 38: Ausbau und Anschluss Alte Poststr. [4]
(Farbgebung dient nur zur Visualisierung)

- **Empfehlung:** Entwicklung einer fuß- sowie radverkehrsfreundlichen Verbindung zwischen dem KP Woldegker Chaussee/Lesingstr. und der Alten Poststr.
 - Beachtung der ausreichenden Beleuchtung der Alten Poststr. zur Steigerung der Verkehrssicherheit
 - Freigabe des Radverkehrs in Gegenrichtung auf der Strecke zwischen dem KP und der Alten Poststraße zur Vermeidung eines zusätzlichen Querungsbedarfs der Woldegker Chaussee
 - Erweiterung der Beschilderung am KP Woldegker Chaussee mit dem Hinweis auf die „Agentur für Arbeit“, das Landratsamt, die Kfz-Zulassungsstelle u.w.

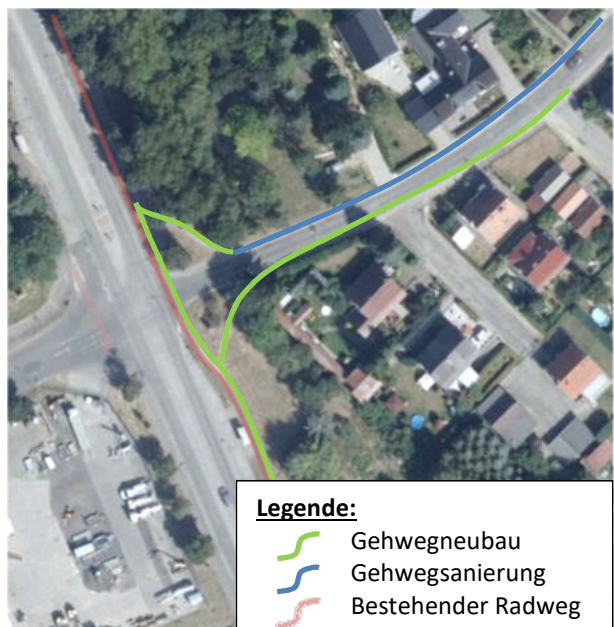
Abbildung 39: Ausbau Fußverkehrsführung am KP An der Fasanerie/Strelitzer Chaussee [4]
(Farbgebung dient nur zur Visualisierung)

- **Empfehlung:** Herstellung von ebenen und nutzerfreundlichen Oberflächen im Gehweg- und Fahrbahnbereich
 - Steigerung der Attraktivität für den Geh- und Radverkehr
 - Verbesserung der Verkehrssicherheit
- **Empfehlung:** Anpassung der Bordsteinabsenkungen im Straßenverlauf
 - Unterstützung der einfachen Fahrbahnquerung vor allem für mobilitätseingeschränkte Menschen

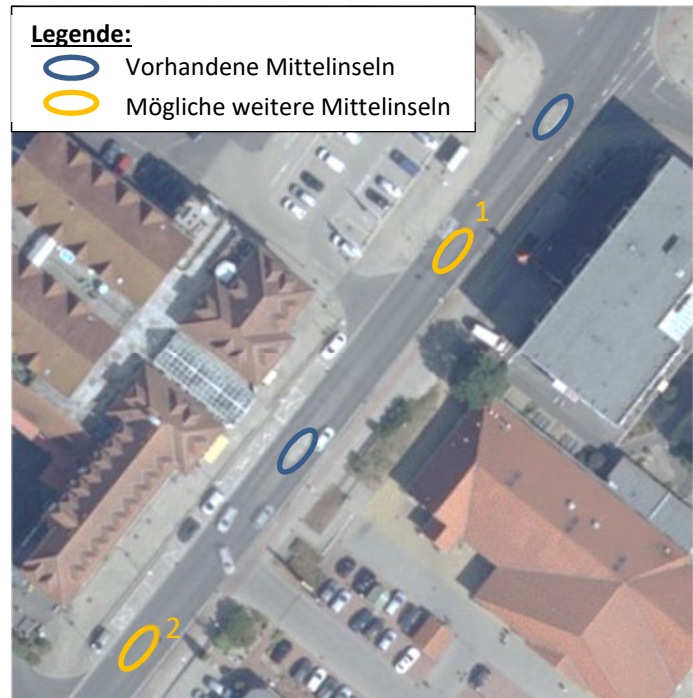
- Prüfung: Aufgrund der hohen Frequenzierung empfiehlt sich eine bedarfsge- rechte Prüfung, ob weitere Querungshilfen vorteilhaft bzw. notwendig sind
 - Zwei mögliche Standorte für wei- tere Querungshilfen mit Mittelin- seln bestehen im Verlauf des Ein- kaufszentrums
 - Standort 1: Im Bereich der Bus- Haltestelle „Karbe-Wagner- Str.“
 - Standort 2: Am südlichen Ende des Einkaufszentrums
 - Zusätzlich Anlage eines vorgezogenen Seiten- raums
 - Ggf. Wegfall eines Kfz- Stellplatzes

Abbildung 41: Variante weiterer Querungshilfen am Einkaufs- zentrum in der Karbe-Wagner-Str. [4]
(Farbgebung dient nur zur Visualisierung)

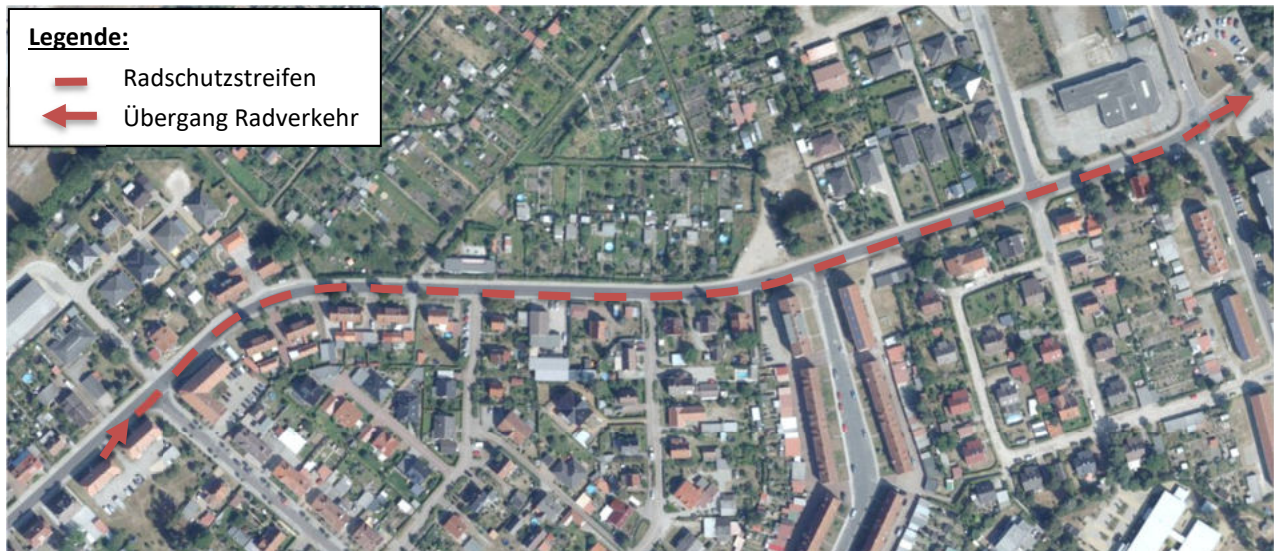
- **Empfehlung:** Einrichtung eines Radschutzstreifens auf der Fahrbahn vom Knotenpunkt Les- singstr. bis Knotenpunkt Riefstahlstr.
 - Übergänge im Bereich der Knotenpunkte sind vorzusehen, um dem Radverkehr eine Füh- rung zwischen Seitenbereich und Fahrbahn anzubieten
 - Einrichtung eines Radschutzstreifens aufgrund des bestehenden Fahrbahnquerschnitts nur in eine Richtung möglich
 - Breite Radschutzstreifen: 1,25 m
 - Verbleibende Breite der Fahrbahn: 4,50 m
 - Verlängerung des Radschutzstreifens in Richtung Knotenpunkt Karbe-Wagner-Str. wird auf- grund der merklichen Steigung im Streckenabschnitt nicht empfohlen
 - An Steigungen verliert der Radverkehr deutlich an Geschwindigkeit und der Platzbe- darf steigt, wodurch das Mindestmaß von 1,25 m Breite des Radschutzstreifens nicht vorteilhaft ist

Abbildung 42: Radschutzstreifen Kirschenallee [4]
(Farbgebung dient nur zur Visualisierung)

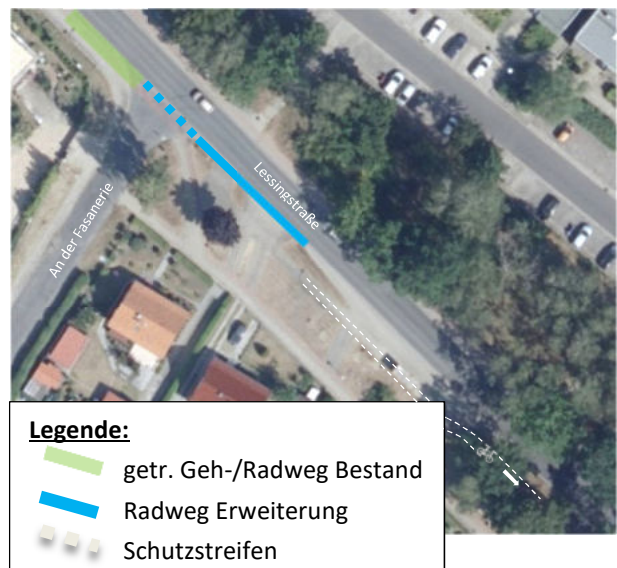
Abbildung 43: Radschutzstreifen Lessingstr. [4]
(Farbgebung dient nur zur Visualisierung)

- Weiterführung einer separaten Radverkehrsführung ab An der Fasanerie
 - **Empfehlung:** Einrichtung eines Schutzstreifens zur Unterstützung der Radverkehrsführung auf der Fahrbahn
 - Anschluss am Ende des getrennten Geh- und Radweges im Bereich An der Fasanerie
 - Führung Schutzstreifen über den Haltestellenbereich (ähnlich Radwegeführung an den Haltestellen der Lessingstr. stadteinwärts)
 - Am Ende des Haltestellenbereiches wird der Schutzstreifen auf die Fahrbahn verschwenkt
 - Schutzstreifen wird bis zum bestehenden Übergang zum getrennten Geh- und Radweg im Bereich vor dem Knotenpunkt Woldegker Chaussee geführt

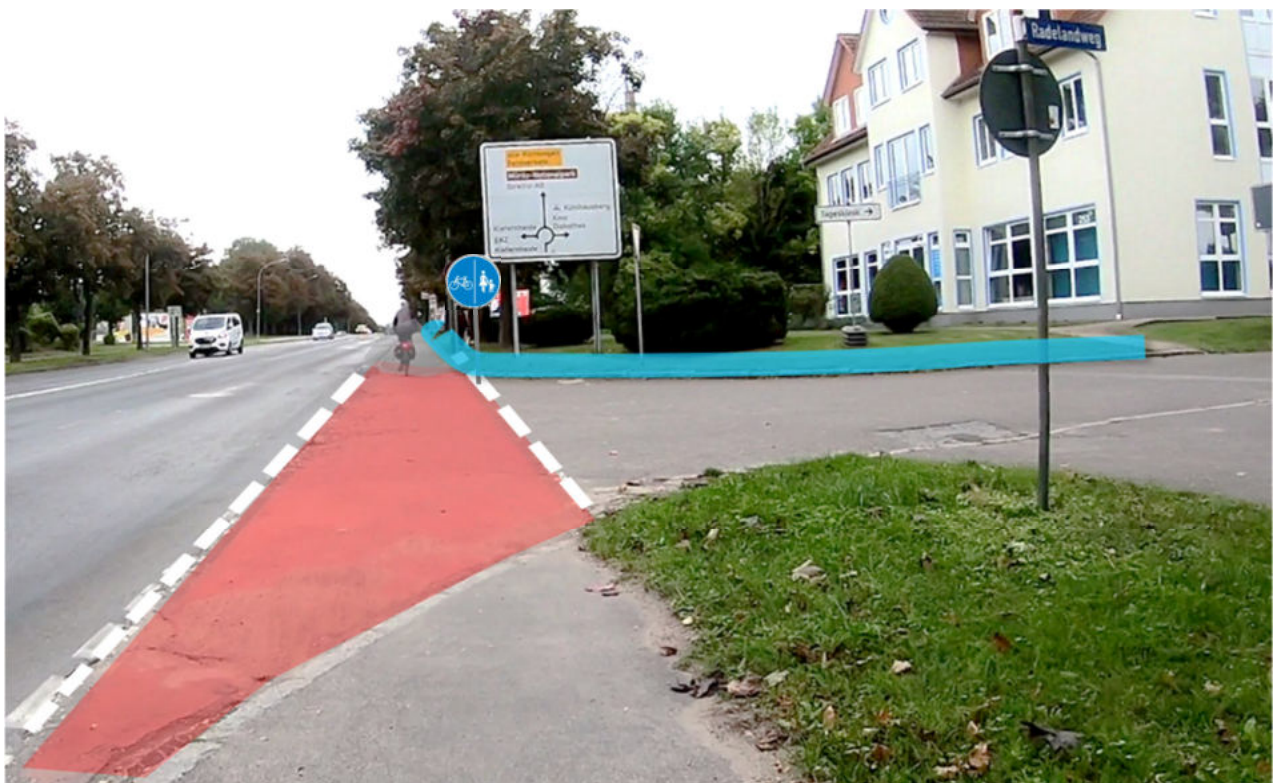
Abbildung 44: Erweiterung des Seitenraums an der Strelitzer Chaussee stadtauswärts
(Farbgebung dient nur zur Visualisierung)

- Ausbau des Radweges zu einem getrennten Geh- und Radweg mit 4,50 m Breite
 - Mobilitätsangebot für den Fußverkehr auf dieser Achse
 - Reduzierung von Konflikten zwischen Fuß- und Radverkehr aufgrund von Nutzung von Verkehrswegen mit geringer Breite
 - Am Knotenpunkt Radelandweg ist eine Fußgängerführung als Lückenschluss herzustellen
 - Für die Verbreiterung des Seitenraums können Teile der breiten Richtungsfahrbahn stadtauswärts genutzt werden
 - Fahrbahn von 3,50 m sind auf der Richtungsfahrbahn beizubehalten
 - Die Leistungsfähigkeit der Strelitzer Chaussee bleibt erhalten [5]

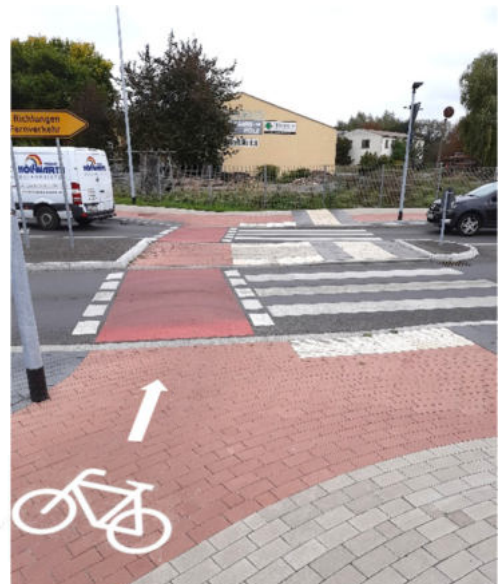
- **Empfehlung:** Verdeutlichung/Visualisierung der Verkehrsführung entlang der Woldegker Chaussee durch Hinweisbeschilderung oder Markierung am Kreisverkehr
 - Kurzfristige Maßnahme mit dem Ziel der frühzeitigen Umleitung des Radverkehrs auf die nördliche Seite der Woldegker Chaussee
 - Piktogramm auf Radweg kurz vor Einfahrt in den Kreisverkehr sowie ggf. kleine übersichtliche Hinweisbeschilderung denkbar

Abbildung 46: Piktogramm zur Umleitung des Radverkehrs am KV Woldegker Chaussee

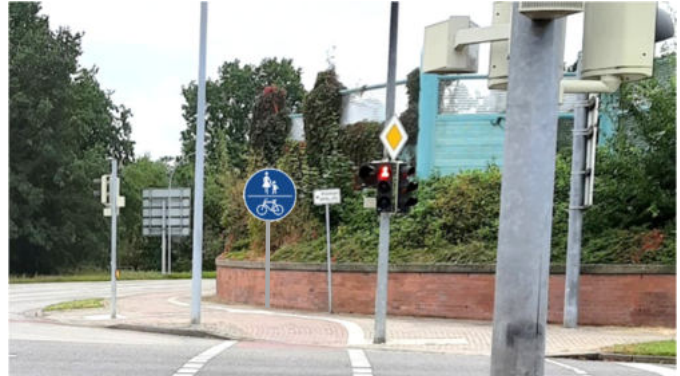
- **Empfehlung:** Ausweisung des Seitenbereiches als gemeinsamen Geh- und Radweg ab dem Kreuzungsbereich Woldegker Chaussee/Carl-Meier-Str.

Abbildung 47: Beschilderung Woldegker Chaussee/Carl-Meier-Str.

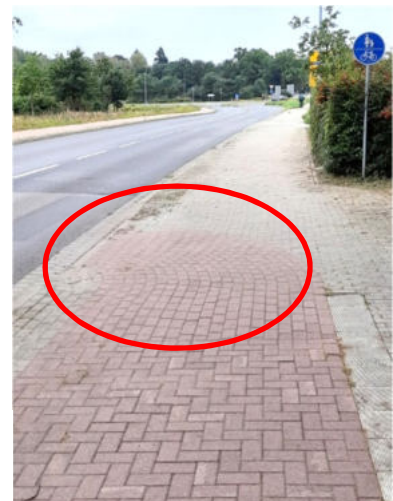
- Aufhebung der irreführenden Radverkehrsführung
 - o **Empfehlung:** Rückbau der Bordsteinabsenkung
 - o Ggf. Anpassung der Pflasterung

Abbildung 48: Radverkehrsführung auf gem. Geh-/Radweg Carl-Meier-Str.

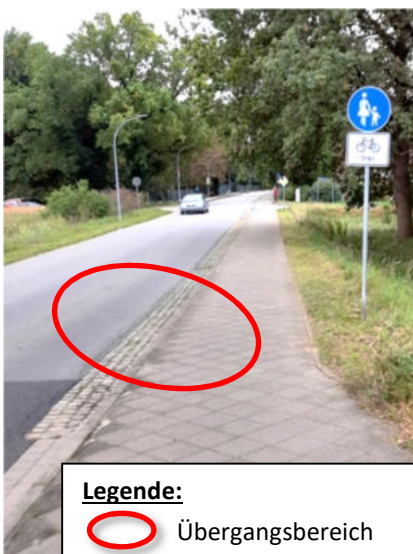
Abbildung 49: fehlender Übergang Carl-Meier-Str.

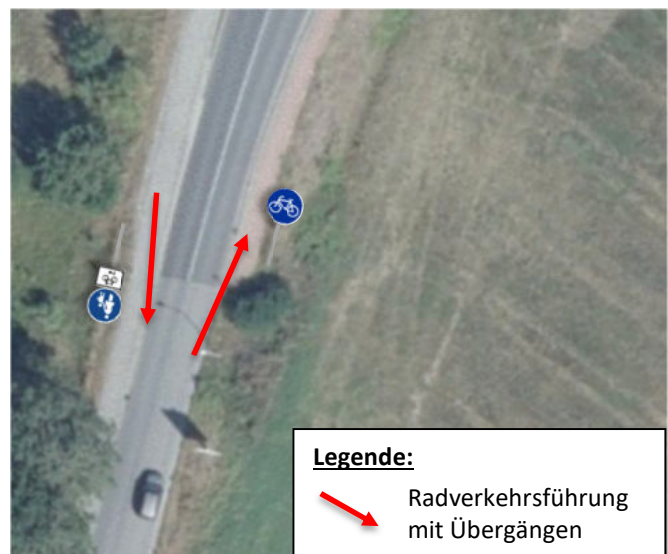
Abbildung 50: Übergänge zwischen Seitenraum und Fahrbahn Carl-Meier-Str. [4]

- Am Ende des gemeinsamen Geh- und Radweges (zwischen Kreisverkehr und Güstrower Str.) beginnt ein Gehweg mit Benutzungsrecht für den Radverkehr
 - **Empfehlung:** Herrichten eindeutiger Radverkehrsübergänge inkl. Bordsteinabsenkungen zwischen Seitenraum und Fahrbahn
- Erhöhter Querungsbedarf der Fahrbahn im Bereich des Friedhofs
 - Im nördlichen Bereich des Friedhofs werden querende Fußgänger durch bestehende Bordsteinabsenkungen unterstützt
 - **Empfehlung:** Herstellung einer Mittelinsel als Querungshilfe im südlichen Bereich des Friedhofs
 - Entsprechender Verschwenk der Fahrbahn notwendig
 - Fahrbahnverschwenk wirkt zusätzlich als geschwindigkeitsreduzierende Maßnahme
