Residenzstadt
Neustrelitz

Teilfortschreibung des Verkehrsentwicklungsplans der Residenzstadt Neustrelitz in Form eines Rad- und Fußverkehrskonzepts

Teilfortschreibung des Verkehrsentwicklungsplans in Form eines Rad- und Fußverkehrskonzeptes für die Stadt Neustrelitz

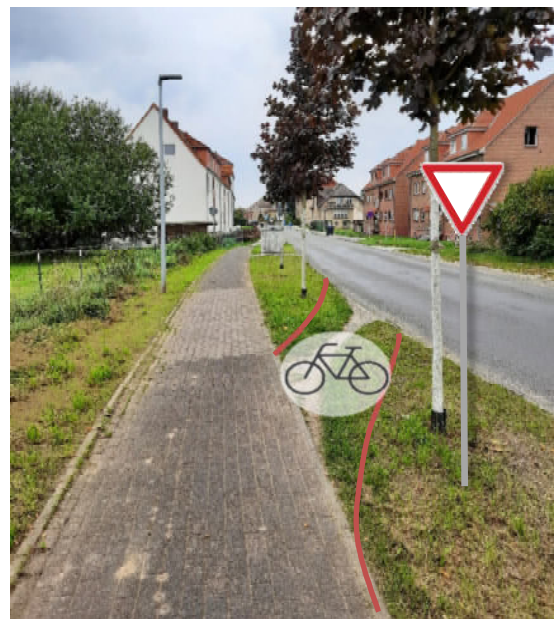
- **Empfehlung:** Beschilderung eines gemeinsamen Geh- und Radweges im Zweirichtungsverkehr
 - Verbreiterung des befestigten Seitenraums auf 2,50 m
- **Empfehlung:** Herrichten eines separaten Übergangs für den Radverkehr
 - Im Bereich der vorhandenen Spur im Grünstreifen
 - VZ 205 (Vorfahrt gewähren) für den Radverkehr in Richtung stadteinwärts

Abbildung 52: Übergang zwischen Fahrbahn und Radweg

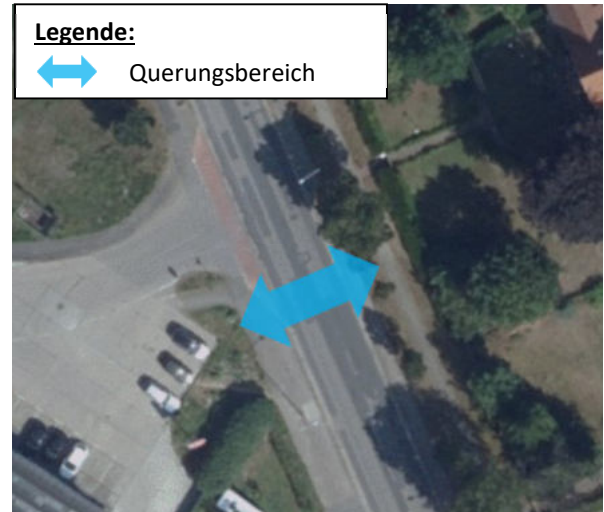
Abbildung 54: Querungsmöglichkeit Wilhelm-Stolte-Str. auf Höhe der Einzelhandelsmärkte [4]

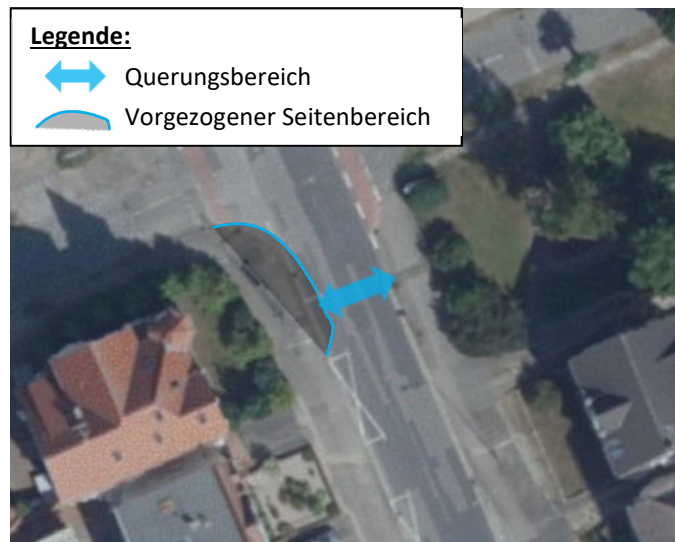
- **Empfehlung:** Herstellung einer Querungsmöglichkeit am Knotenpunkt Daniel-Sanders-Str./Hittenkofferstr. mit vorgezogenem Seitenraum
 - Verziehung im Bereich des ersten Pkw-Stellplatzes
 - Ein Stellplatz an der Wilhelm-Stolte-Str. entfällt

Abbildung 55: Querungsmöglichkeit Wilhelm-Stolte-Str. auf Höhe Daniel-Sanders-Str. [4]

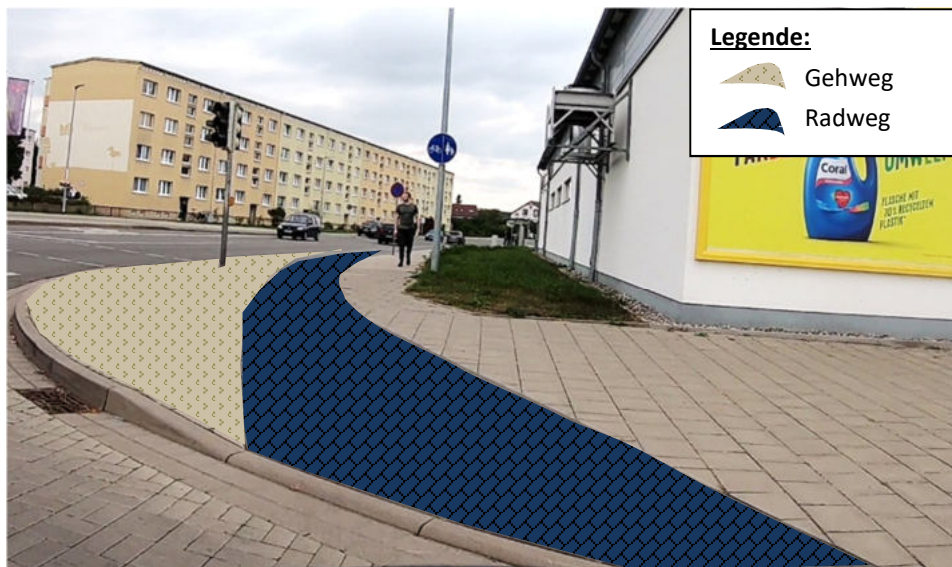
- **Empfehlung:** Verschwenk der Radverkehrsführung am Knotenpunkt Wilhelm-Stolte-Str./Schulstr., um den benutzungspflichtigen Radweg hindernisfrei zu gestalten
- Anpassung der Pflasterung/Pflasterfärbung notwendig

Abbildung 57: Verschwenk Radverkehrsführung Knotenpunkt Schulstr.

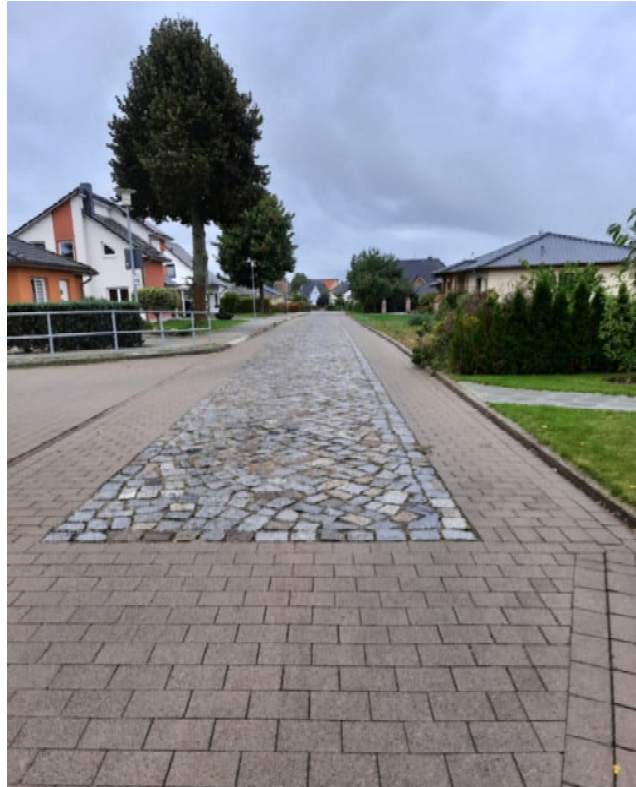
- **Empfehlung:** Sanierung der Straßenzüge im gesamten Wohngebiet
 - Ziel: Schaffung lückenloser, ebener Oberflächenbeschaffenheit im Gehweg und Fahrbahnbereich zur Unterstützung des Fuß- und Radverkehrs
 - An Knotenpunkten sowie Fuß- und Radwegequerungen sind ebene Oberflächen sowie Bordsteinabsenkungen herzustellen
 - Zur Unterstützung des Radverkehrs auf der Fahrbahn wird empfohlen die Fahrbahnränder mit einer ebenen und Radverkehrsfreundlichen Oberfläche auszubauen. In der Fahrbahnmitte kann die gegenwärtige Fahrbahnoberfläche bestehen bleiben
 - Kombination Naturpflaster und ebenes Pflaster möglich

Abbildung 58: Beispiel: Straße Sandberg in Neustrelitz

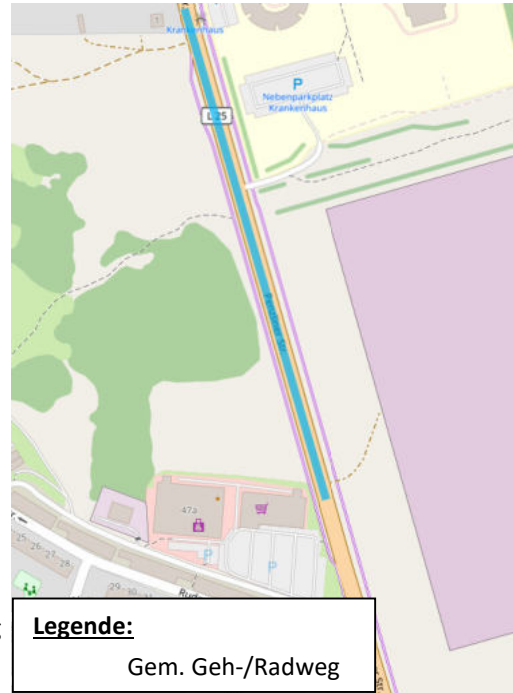
Empfehlung: Erweiterung des benutzungspflichtigen Radweges zum gemeinsamen Geh- und Radweg, um eine ordnungswidrige Nutzung durch den Fußverkehr zu vermeiden

- Erweiterung des Seitenbereiches auf min. 2,50 m Breite

Abbildung 59: Gemeinamer Geh-/Radweg Penzliner Str. stadteinwärts [6]

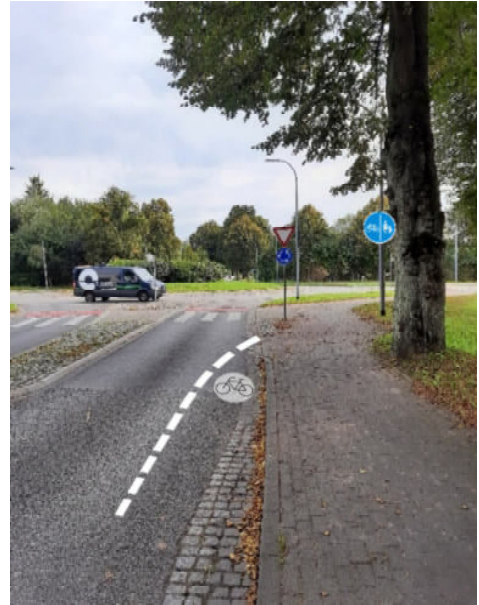
- **Empfehlung:** Sanierung des Gehweges entlang der Rudower Str. im Bereich Lindenhöhe bis Zierke
 - Erhöhung der Verkehrssicherheit für den Fußverkehr
 - Anpassung der Bordsteinabsenkungen im Streckenverlauf
- Schaffung einer eindeutigen Radverkehrsführung am Kreisverkehr Rudower Str./Penzliner Str.

Abbildung 61: Übergang des Radverkehrs am Kreisverkehr Penzliner Str.

- **Empfehlung:** Unterstützende Maßnahmen zur Visualisierung der Radverkehrsführung von der Rudower Str. auf den Seitenbereich

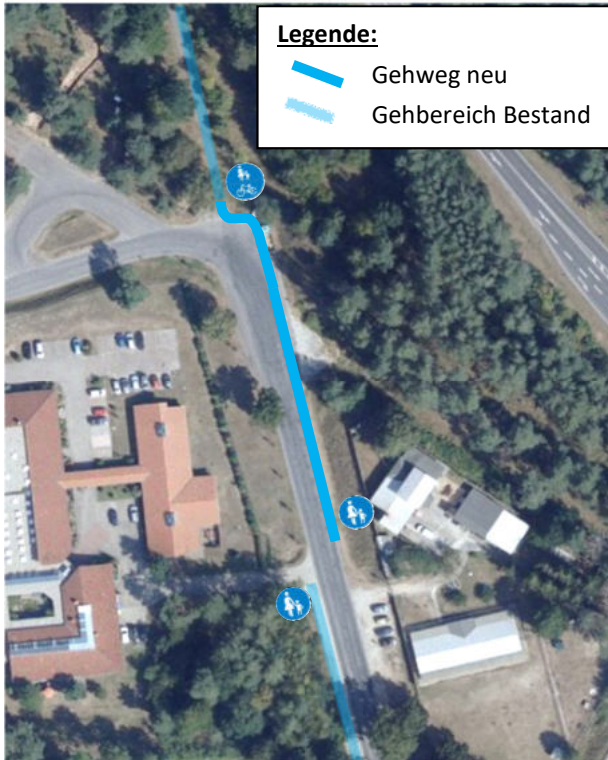
- **Empfehlung:** Anlage eines Gehweges ab Tierheim bis Ortsausgang
- Querung der Fahrbahn im Bereich des Tierheims über Bordsteinabsenkung realisierbar
- In diesem Bereich keine Maßnahmen für den Radverkehr stadtauswärts notwendig, da dieser bereits auf der Fahrbahn geführt wird
- Radverkehr stadteinwärts nutzt die Fahrbahn und erhält auf Höhe des Tierheims eine Benutzungspflicht des Seitenraums
 - Benutzungspflicht des Seitenraums nicht notwendig
 - Übergang von der Fahrbahn auf den Seitenbereich ist für den Radverkehr ungünstig
 - **Empfehlung:** Rückbau der Beschilderung für den Radverkehr stadteinwärts
 - Radverkehr nutzt weiter die Fahrbahn und wird im Bereich der Handwerkskammer auf den Seitenbereich geführt

Abbildung 63: Neubau Gehweg in der Straße des Handwerks [4]

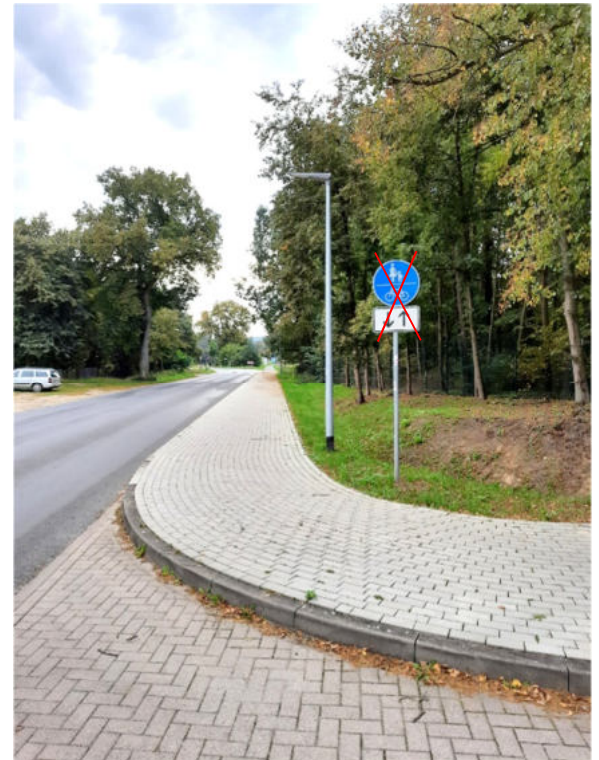
Abbildung 62: Rückbau der Benutzungspflicht

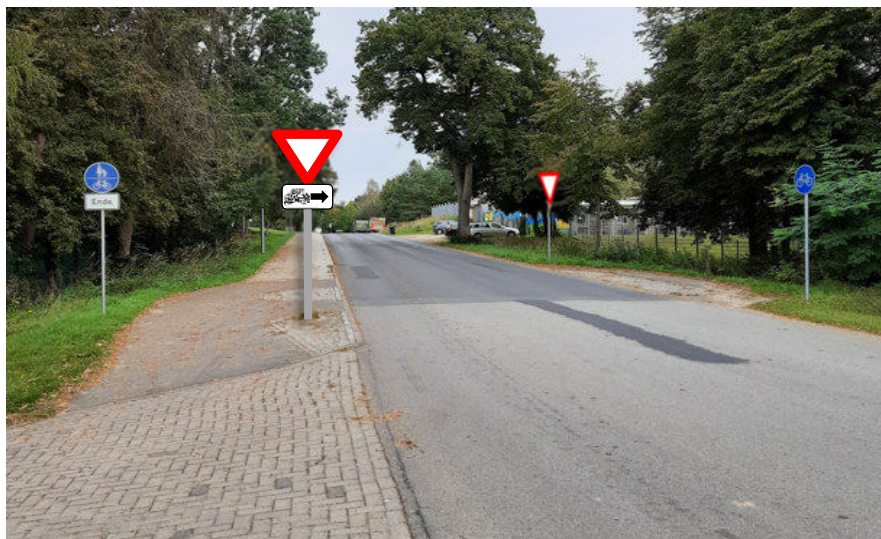
- Optimierung der Radverkehrsführung im Bereich der Handwerkskammer stadtauswärts
 - o **Empfehlung:** Anpassung/Ausrichtung der Beschilderung zur besseren Verdeutlichung der Radverkehrsführung
 - o Ausrichtung der Beschilderung zur besseren und frühzeitigen Erkennbarkeit während des Heranfahrens
 - o Herrichtung der wegweisenden Beschilderung für den Fernradverkehr

Abbildung 64: Optimierung der Radverkehrsführung in der Straße des Handwerks

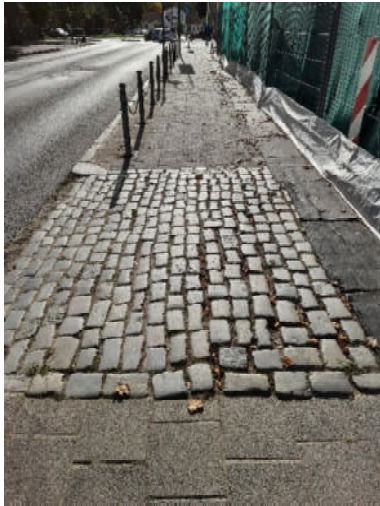
Im Stadtgebiet der Innenstadt haben sich Defizite an Zufahrten zu Grundstücken gezeigt. Der Seitenraum wird mitunter durch viele Grundstückszufahrten unterbrochen, deren Oberflächenbelege sich von dem durchlaufenden Gehweg unterscheiden. Sind die Zufahrten mit groben Naturpflaster hergerichtet, wird die Nutzungsqualität der Gehbereiche vor allem für mobilitätseingeschränkte Menschen, aber auch für Menschen mit Kinderwagen oder der Radverkehr deutlich eingeschränkt (Abbildung 1). Zudem brechen häufige Oberflächenwechsel in den Seitenbereichen den durchgehenden Gehweg optisch auf und erwecken das Anschein, dass der Verkehr auf den Grundstückszufahrten Vorrang gegenüber dem Fußverkehr hat (Abbildung 2). Darüber hinaus ist aufgefallen, dass mitunter Grundstückszufahrten auf Straßenniveau liegen und damit auf einem niedrigeren Niveau angelegt sind als der durchgehende Seitenraum. Der Fuß- und Radverkehr durchläuft dadurch ein häufiges „Auf und Ab“, was die Nutzungsqualität vor allem für den Radverkehr mindert.

Abbildung 1: Zufahrt mit groben Naturpflaster an der Friedrich-Wilhelm-Str. Höhe Marienstr.

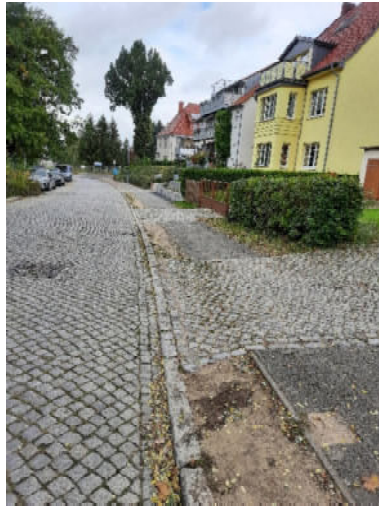
Abbildung 2: Häufige Zufahrten an der Adolf-Friedrich-Str.

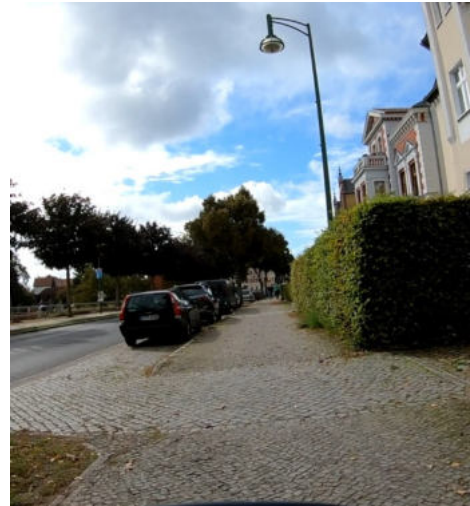
Abbildung 3: Zufahrt auf Straßenniveau an der Hohenzieritzer Str.

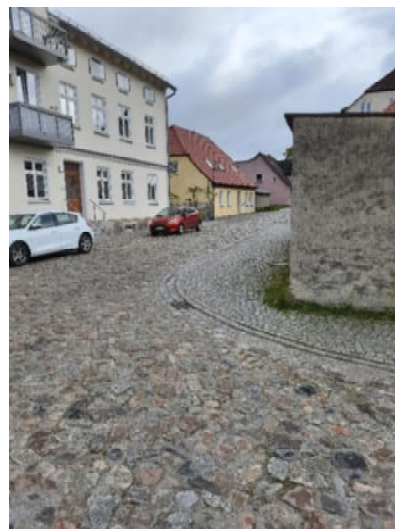
Die Fahrbahnen im Innenstadtbereich zeigen unterschiedliche Oberflächenbeschaffenheiten. Zahlreiche Straßen sind mit Naturpflaster hergerichtet. Speziell für den Radverkehr bieten ebene Fahrbahnoberflächen eine gute Nutzungsqualität und zeigen eine hohe Akzeptanz diese Fahrbereiche zu nutzen. Großes Naturpflaster, große Fugen, häufige Verwerfungen und ähnliches in den Oberflächen sind jedoch eine potentielle Gefahrenquelle für den Radverkehr (u.a. Rutsch- und Sturzgefahr) und schränken den Radverkehr deutlich ein. Auf unebenem Fahrbahnbelag entsteht allgemein ein unangenehmes Fahrgefühl für den Radverkehr. Zudem – und unweigerlich – muss der Radverkehr der Fahrbahnoberfläche, gegenüber dem eigentlichen Verkehrsgeschehen, seine erhöhte Konzentration und Aufmerksamkeit schenken. Der Radverkehr weicht aus diesem Grund auf den Gehweg aus, wodurch sich automatisch ein Konflikt mit dem Fußverkehr ergibt. In den folgenden Abbildungen 4 bis 6 sind beispielhaft fahrradunfreundliche Fahrbahnoberflächen im Innenstadtbereich dargestellt.

Abbildung 5: Fahrbahnoberfläche Glambecker Nebenstraße

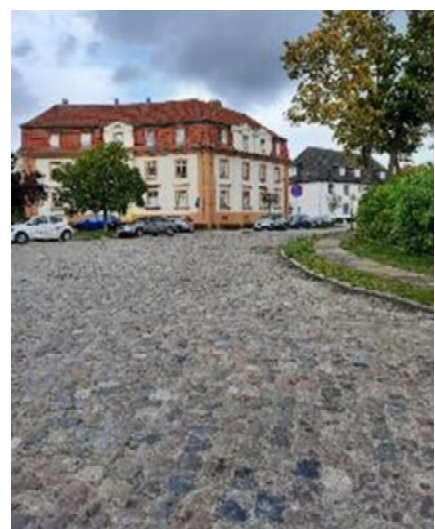
Abbildung 6: Fahrbahnoberfläche Mühlenstraße

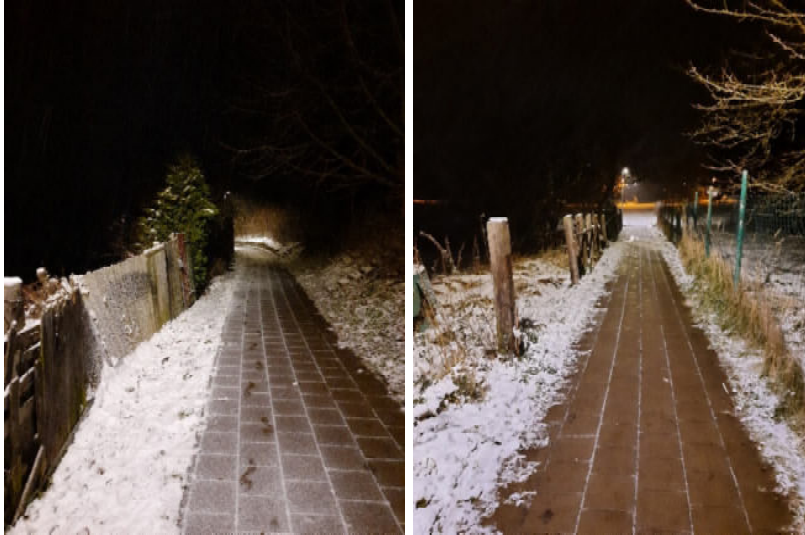
Der Schulgang ist ein Gehbereich und führt von der Glambecker Straße über die Mühlenstraße und den Bollenacker bis zur Grundschule Sandberg. Im Bereich zwischen der Mühlenstraße und Bollenacker führt der Schulgang an Kleingartenanlagen entlang. Die Zäune dieser Kleingärten sind nicht durchgängig, haben Löcher oder sind stark umgebogen und sind teilweise mit Stacheldraht versehen. Vor allem in Bereichen mit vermehrten Schülerverkehren kann durch derartige Nebenanlagen ein erhöhtes Gefährdungspotential entstehen.

Abbildung 8: Gefährdung in Nebenanlage

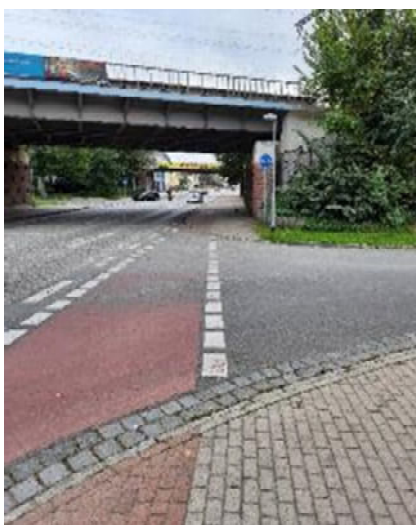
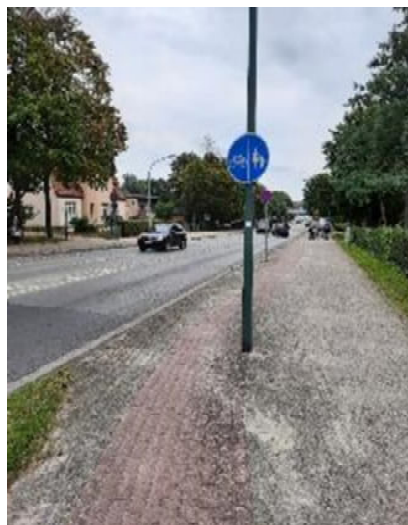
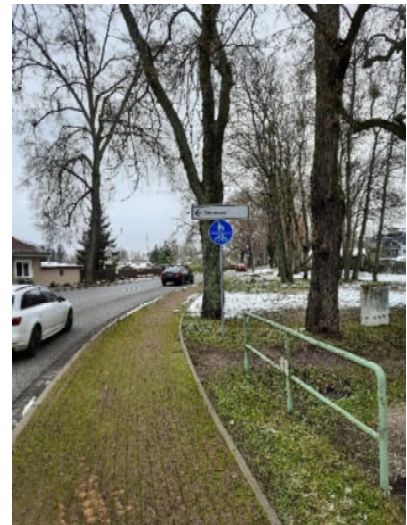
Zur Verdeutlichung der vorherrschenden verkehrlichen Situation, besonders an Konfliktstellen zwischen verschiedenen Verkehrsteilnehmern, ist eine besondere Kennzeichnung der Wegführung hilfreich. Im Laufe der Zeit werden die Fahrbahnmarkierungen abgefahren oder verblassen, was zu unübersichtlichen Verkehrssituationen zwischen den einzelnen Teilnehmern führen kann. Zusätzlich ist aufgefallen, dass das farbliche Pflaster von Fahrradwegen deutlich an Farbintensität verloren hat bzw. Gehbereiche durch Verschmutzung nicht mehr eindeutig erkennbar sind.

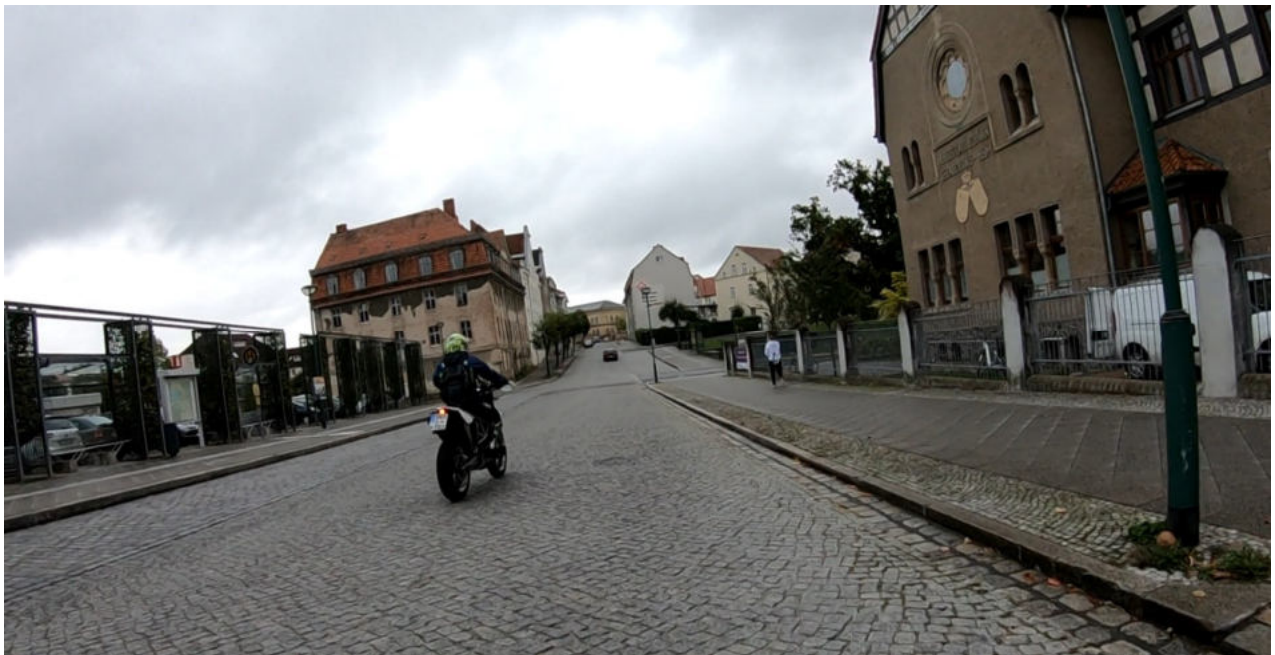
Die Bruchstraße ist eine von acht strahlenförmig verlaufenden Straßen, die zum Markt führen, und übernimmt als eine der Sammelstraßen mit erhöhtem Verkehrsaufkommen eine Verteilungsfunktion innerhalb des Stadtkerns. Die Straße ist in eine Tempo-30-Zone eingebunden und liegt an einer Senke. Der Markt und Wilhelm-Riefstahl-Platz liegen erhöht, der Knotenpunktbereich Bruchstraße/Milowsgang/Neuer Markt bildet den tiefsten Punkt der Bruchstraße.

Am Knotenpunkt Milowsgang/Neuer Markt besteht die Vorfahrtsregelung „Rechts-vor-Links“. Jedoch lässt die bestehende Straßengestaltung die Vorfahrtsregelung nicht intuitiv erkennen. Die Straßen Milowsgang sowie Neuer Markt sind mit einer anderen Fahrbahnoberfläche ausgebaut als die Bruchstraße. Für den heranfahrenden Verkehr auf der Bruchstraße erzeugt das die Wirkung, als seien Milowsgang und Neuer Markt nachrangig gegenüber der Bruchstraße. Durch den geradlinigen und gut einsehbaren Straßenverlauf der Bruchstraße hat der Verkehr in leichter Bergabfahrt ein mindestens gleichbleibendes Geschwindigkeitsniveau. Durch diesen Umstand kam es während der Beobachtung vor Ort regelmäßig zu Gefahrensituationen, aufgrund der Missachtung der geltenden Rechts-vor-Links Regelung an dieser Stelle. Diese Gefahren weiten sich auf den Fußverkehr, welcher diesen Knotenpunkt quert, sowie den Radverkehr auf der Fahrbahn ebenso aus.

Abbildung 12: Bruchstraße Fahrtrichtung Wilhelm-Riefstahl-Platz

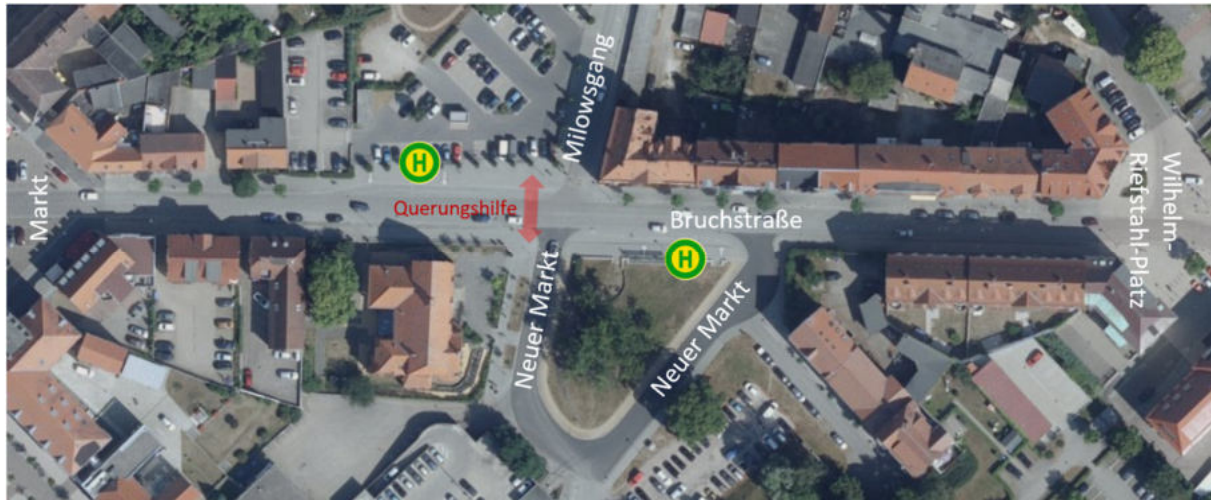
Hinzu kommt, dass regelmäßiger Linienverkehr die Haltestellen am Neuen Markt anfährt. Der Fußverkehr quert zum Erreichen der Haltestellen mittig der Bruchstraße die Fahrbahn, weshalb Kfz-Fahrer an dieser Stelle mit besonderer Vorsicht fahren sollten. Eine gesonderte Pflasterung von etwa 3 m Breite im Querungsbereich kurz vor dem Neuen Markt gibt es zwar, jedoch ist diese für den heranfahrenden Verkehr nur schwer wahrnehmbar. Zudem ist der zu überquerende Straßenquerschnitt durch die Bushaltestellen an dieser Stelle mit über 9 m sehr breit. Das birgt ein zusätzliches Gefahrenrisiko für alle Verkehrsteilnehmer (Abbildung 13). Die gesonderte Pflasterung des Querungsbereichs besteht nur über die Fahrbahn der Bruchstraße, im Bereich der Bushaltestelle

ist keine gesonderte ebene Pflasterung hergerichtet, was dem Fußverkehr die Fahrbahnquerung an dieser Stelle weiter erschwert.

Abbildung 13: Übersicht Bruchstraße neuer Markt

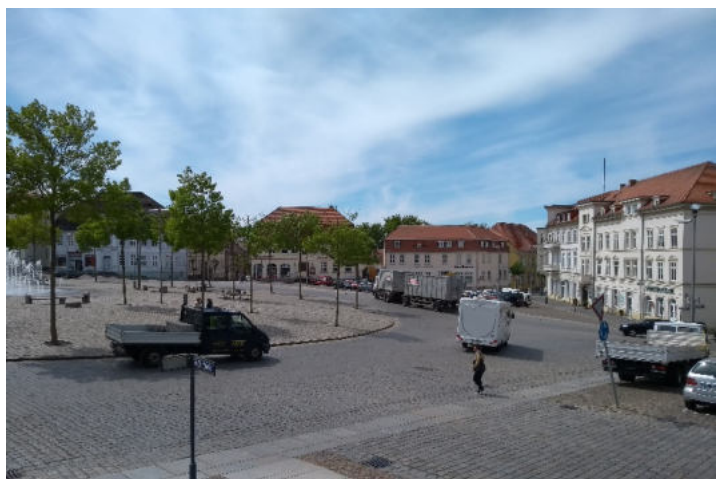
Der Markt in Neustrelitz ist durch die Bauform ein Kfz-dominierter Platz. Der große Kreisverkehr mit einer umlaufenden Kreisfahrbahn von 8,0 bis 18,0 m bildet das Zentrum des Marktes. Die breite Kreisfahrbahn bietet dem Kfz-Verkehr so viel Raum, dass mehrere Fahrzeuge nebeneinander die Kreisfahrbahn befahren und das Geschwindigkeitsniveau der Fahrzeuge überwiegend höher ist, als die zulässige Geschwindigkeit von 20 km/h (verkehrsberuhigter Geschäftsbereich). Am Rand des Kreisverkehrs befinden sich Parkmöglichkeiten für den ruhenden Verkehr. Die vier Parkflächen sind nicht von der Kreisfahrbahn abgegrenzt, sodass Fahrzeuge auch abseits der Zu- und Ausfahrten die Kreisfahrbahn befahren können. Die weite und offene Bauform ohne weitere Führungen für den Kfz-Verkehr machen es schwer, die bestehende Verkehrssituation schnell zu erfassen. Diese Verkehrssituation bringt ein Sicherheitsrisiko für alle Verkehrsteilnehmer, wobei vor allem der Fuß- und Radverkehr einem erhöhten Gefährdungsrisiko ausgesetzt sind.

Die Marktmitte bietet mit Bänken, Bäumen und einem Springbrunnen eine gewisse Aufenthaltsqualität. Diese wird jedoch durch das hohe Verkehrsaufkommen rund um den Markt und dem damit einhergehenden Verkehrslärm auf den Naturpflasterstraßen stark gemindert. Das Erreichen der Marktmitte und auch das Überqueren des Marktes ist für den Fußverkehr erschwert. Die breite Kreisfahrbahn muss dafür zwei Mal überquert werden, was durch die hohe Verkehrsstärke und das erhöhte Geschwindigkeitsniveau ohne weitere Querungshilfen ein Sicherheitsrisiko darstellt. Es besteht ein umlaufender Gehweg am

Abbildung 14: Markt Neustrelitz Blickrichtung Seestraße

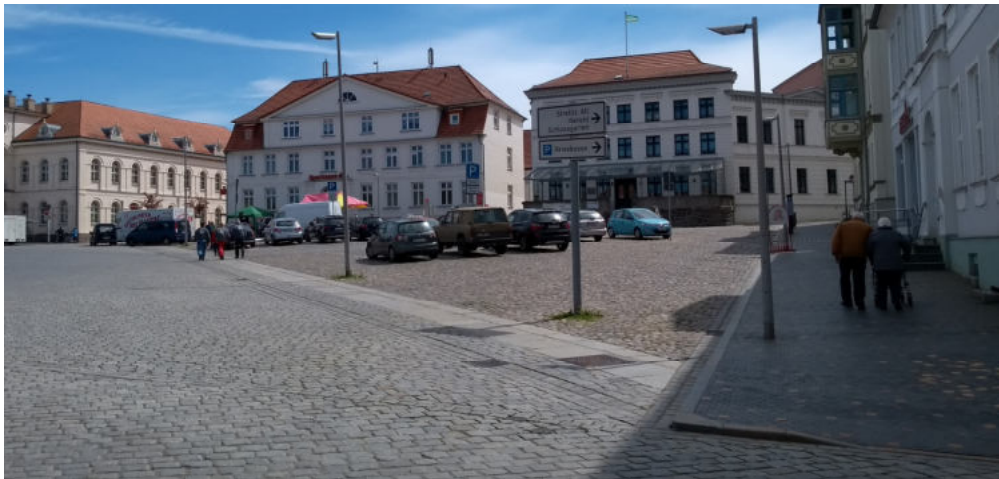
Für den Radverkehr besteht auf dem Markt keine gesonderte Führung, dieser wird ebenfalls auf der Fahrbahn geführt. Jedoch wird die Fahrbahn vom Radverkehr größtenteils gemieden. Die Fahrbahnoberfläche aus groben Naturpflaster ist unangenehm für den Radverkehr, zudem trägt das Geländeniveau in Verbindung mit einer hohen Verkehrsstärke zu einem unsicheren Fahrgefühl zwischen dem Kfz-Verkehr bei.

Daher wird der Rad- und Fußverkehr eher auf den glatten Steinplatten entlang der Parkflächen beobachtet, obwohl diese Bänder nicht für den Rad- oder Fußverkehr vorgesehen sind.

Abbildung 15: Markt Neustrelitz Nutzung der Steinplatten an Kreisfahrbahn

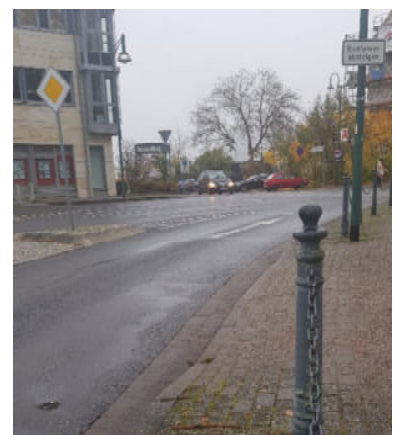
Aus der Strelitzer Chaussee kommend fährt der Radverkehr zunächst auf einem getrennten Geh- und Radweg. Beim Queren der Friedrich-Wilhelm-Straße wird der Radverkehr durch das Hinweisschild „Radfahrer absteigen“ angewiesen den Knotenarm zu Fuß zu queren. Damit soll vermeintlich eine Vermischung von Rad- und Fußverkehr im Gehbereich an der Ecke Friedrich-Wilhelm-Straße/Strelitzer Straße reduziert werden, um dem erhöhten Fußverkehrsaufkommen in diesem Bereich und dem begrenzten Seitenraum gerecht zu werden. Der Grund für das Absteigen des Radverkehrs beim Queren des Knotenarms ist jedoch nicht ersichtlich, wodurch die Akzeptanz dazu beim Radverkehr gering ausfällt.

Abbildung 16: Querung am Knotenarm Friedrich-Wilhelm-Str.

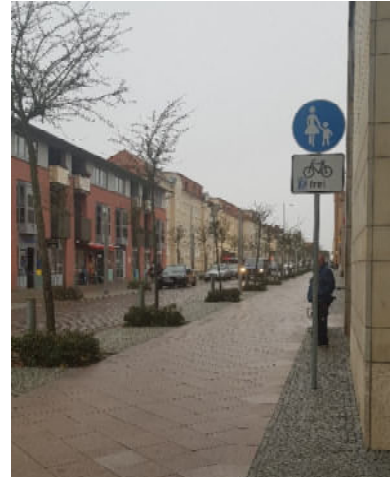
Abbildung 17: Gehbereich Strelitzer Straße

Die Strelitzer Straße ist eine Tempo-30-Zone, wodurch der Radverkehr auf der Fahrbahn geführt wird, jedoch gilt auf den Gehwegen eine Freigabe für den Radverkehr über das Hinweisschild „Radverkehr frei“. Bei der Vermischung des Rad- und Fußverkehrs kann es aufgrund des erhöhten Fußverkehrsaufkommens in der Boulevardstraße zu Konflikten zwischen den Verkehrsteilnehmern kommen. Vermeintlich ist die Akzeptanz des Radverkehrs, die Fahrbahn in der Strelitzer Straße zu nutzen, aufgrund des Fahrbahnbelags mit groben Naturpflastersteinen, ebenfalls gering.

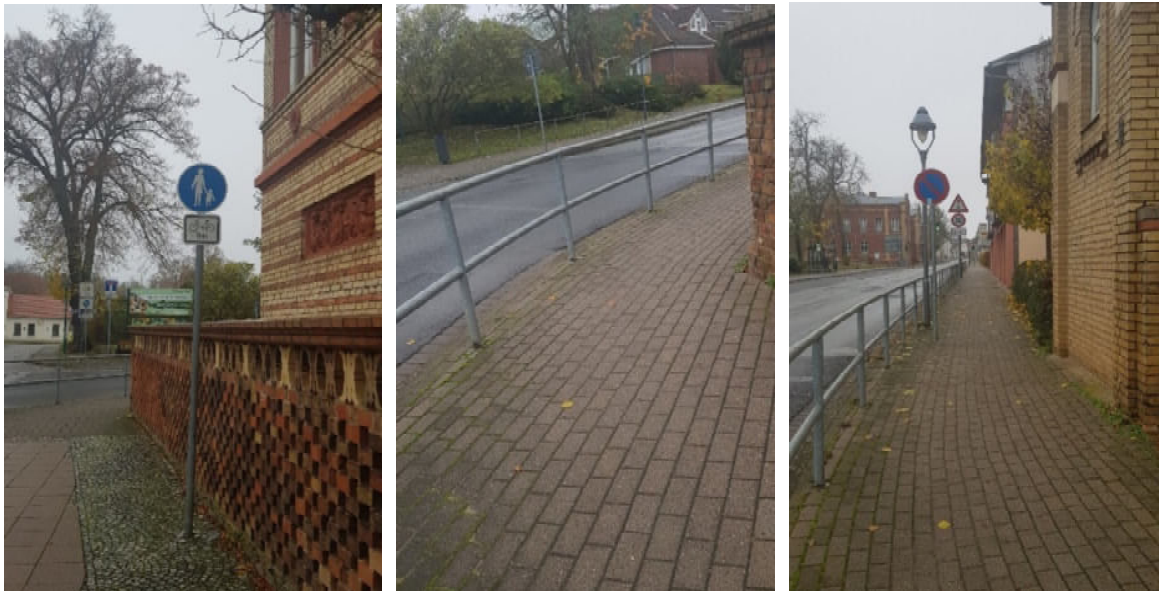
Abbildung 18: Gehweg Tiergartenstraße in Richtung Rietpietschgang

Am Knotenarm zur Tiergartenstraße in Richtung Rietpietschgang besteht ebenfalls ein Fußweg mit dem Hinweisschild „Radverkehr frei“. In dem Bereich der Kurve ist der Gehbereich jedoch sehr eng und schlecht einsehbar. Die gemeinsame Nutzung des Fuß- und Radverkehrs ist an dieser Stelle mit einem erhöhten Konfliktpotential verbunden. Dazu ist zu sagen, dass der Gehbereich aufgrund der nahegelegenen Regionalschule zeitweise vermehrt genutzt wird. (Abbildung 18).

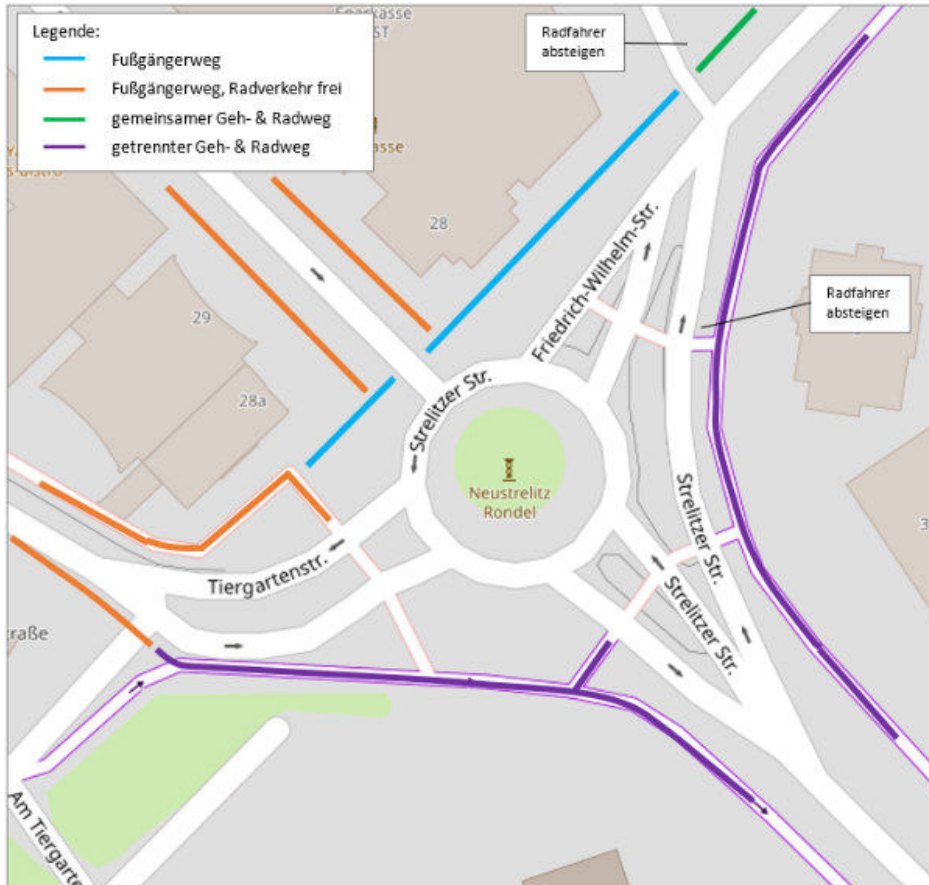
Die Radverkehrsführungen am Kreisverkehrsplatz am Tiergarten sind in der folgenden Abbildung 20 als Übersicht dargestellt.

Abbildung 20: Darstellung Radwegeführung am KV Strelitzer Straße / Tiergartenstraße

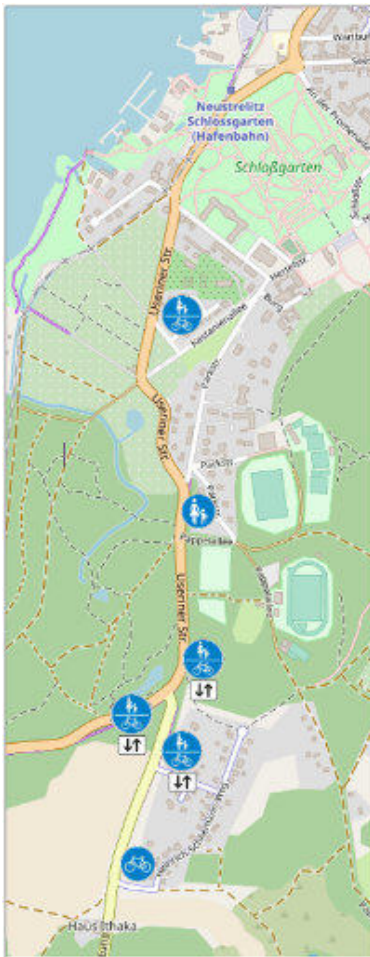
Abbildung 21: Beschilderung Fuß- und Radverkehr an der Useriner Straße

In den folgenden Abbildungen 21 und 22 sind die benutzungspflichtigen Geh- und Radwege sowie die erforderlichen Querungsstellen entlang der Useriner Straße dargestellt. Die aktuelle Verkehrssituation wird im Folgenden getrennt nach der Fahrtrichtung näher erläutert.

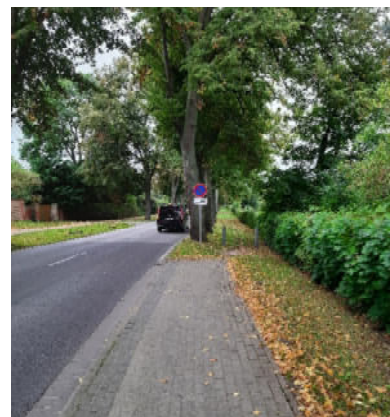
Abbildung 24: Ende Geh- und Radbereich Useriner Straße

Im Bereich Zur Weißen Brücke führt ein Fernwander- und Fernradweg in Richtung Slawendorf und weiter Richtung stadtauswärts. Entlang der Useriner Straße endet der befestigte Seitenraum „im Grünen“. Der Fußverkehr kann an dieser Stelle die Fahrbahn queren, um den Gehbereich auf der anderen Straßenseite zu nutzen. Der Radverkehr muss an dieser Stelle auf die Fahrbahn wechseln, da der Gehbereich auf der gegenüberliegenden Straßenseite nicht für den Radverkehr in die entgegengesetzte Richtung freigegeben ist. Auf Höhe Kastanienallee endet der Gehbereich und der Fußverkehr muss nochmals die Fahrbahn queren. An der vorgesehenen Querungsstelle sind die Sichtverhältnisse sehr schlecht. Der Kfz-Verkehr kommt aus einem S-kurvigen Straßenverlauf, welchen der Fußverkehr nicht einsehen kann. Der Radverkehr wird weiterhin auf der Straße geführt.

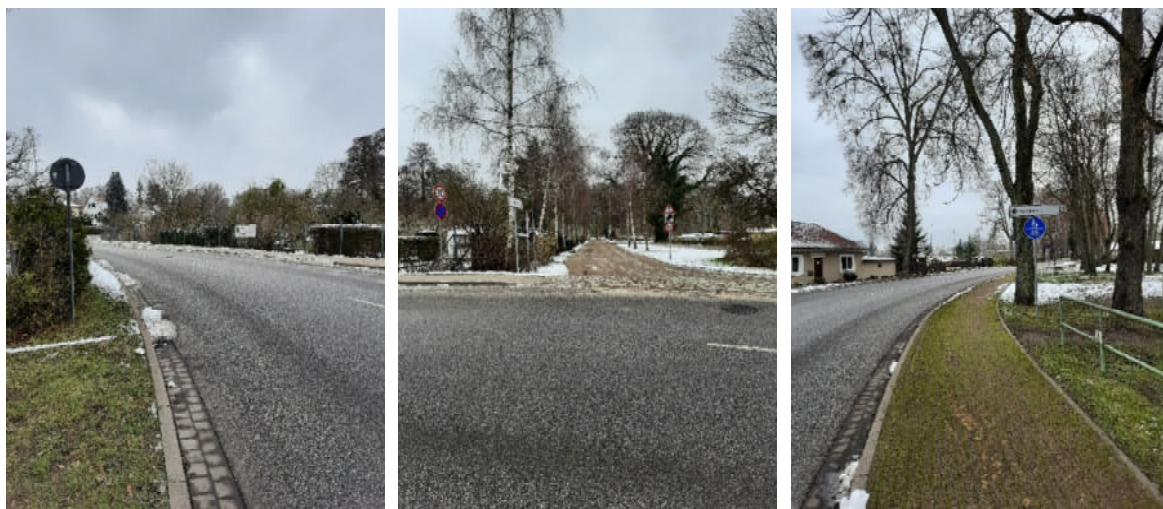
Abbildung 25: Querungsstelle Höhe Kastanienallee

Im weiteren Verlauf der Useriner Straße wird der Fußverkehr auf denselben Wegen wie stadtauswärts geführt. Die Sichtverhältnisse am Übergangsbereich Höhe Kastanienallee stellen sich aus dieser Richtung etwas besser dar, jedoch ist die Verkehrssicherheit durch das erhöhte Geschwindigkeitsniveau und Verkehrsaufkommen weiterhin eingeschränkt. Der Seitenbereich ab Höhe Kastanienallee stadteinwärts ist als gemeinsamer Geh- und Radweg ausgewiesen. Der Radverkehr kann an dieser Stelle somit von der Fahrbahn auf den Seitenbereich wechseln.

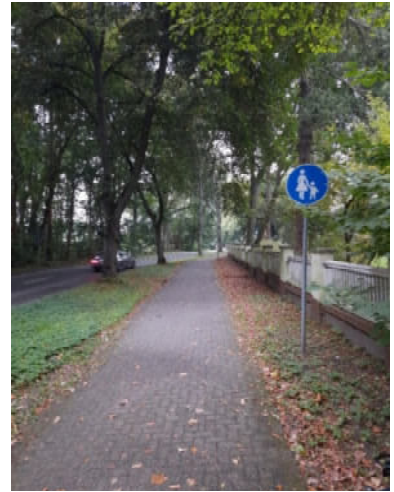
Abbildung 26: Useriner Straße/Pappelallee, Blickrichtung Parkstraße

Entlang der Useriner Straße stadteinwärts führt bis zur Pappelallee ein benutzungspflichtiger gem. Geh- und Radverkehr im Beidrichtungsverkehr parallel zur Fahrbahn. Im weiteren Verlauf wird der Seitenbereich durch Beschilderung zu einem Gehweg, obwohl der Ausbauzustand des Seitenraumes (Breiten und Oberflächen) keine Änderungen aufweist (Abbildung 26). Der Radverkehr ist an dieser Stelle gezwungen auf die Fahrbahn zu wechseln.

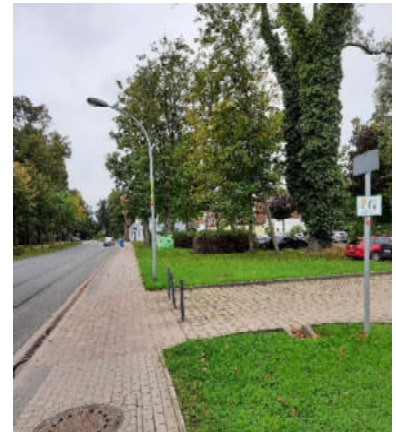
Die wegweisende Beschilderung vor allem für den Radverkehr ist auf dem Straßenabschnitt KV Seestraße/Semmelweisstraße bis Zur Weißen Brücke mangelhaft. Am KV Seestraße/Semmelweisstraße fehlt eine wegweisende Beschilderung zu den Fernradwegen. Im weiteren Verlauf ist an der Useriner Straße auf Höhe des Bootshauses eine Beschilderung vorhanden, jedoch weit entfernt vom Radweg und nicht eindeutig erkennbar.

Abbildung 28: Useriner Straße Höhe Bootshaus

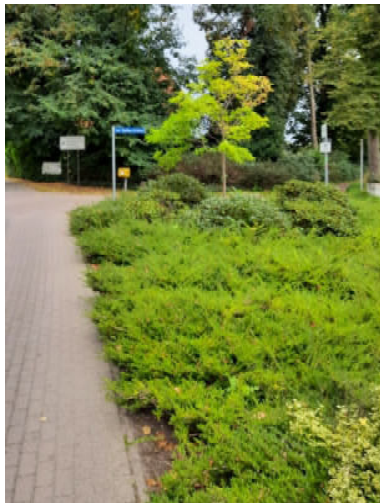
Abbildung 30: Zur Weißen Brücke mit Blickrichtung stadtauswärts

Im Bereich Zur Weißen Brücke sind weitere Wegweiser zu finden, welche durch ihre Positionierung kaum einsehbar und schwierig zu deuten sind. Es besteht die Gefahr, dass ortsfremde Radfahrer fälschlicherweise der Useriner Straße folgen, obwohl sie die kleine Kehre Zur Weißen Brücke fahren müssten, um den regionalen Radtouren zu folgen (Abbildung 30 und 31).

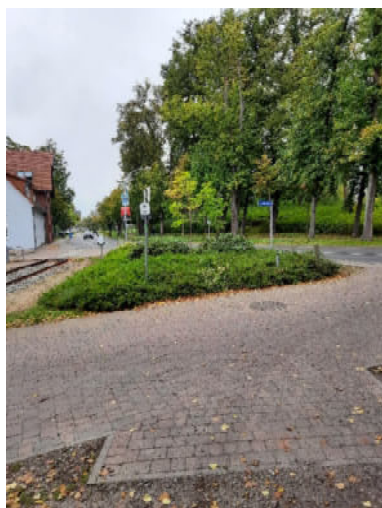
Stadteinwärts ist die Wegweisung auf Höhe Zur Weißen Brücken ebenfalls nicht eindeutig. Der Wegweiser ist in der Mitte der Kehre zwischen Bahngleis und Fußweg positioniert und weist Richtung Zierker See. Dabei ist in diesem Bereich eine weiterführende Wegweisung nicht vorhanden.

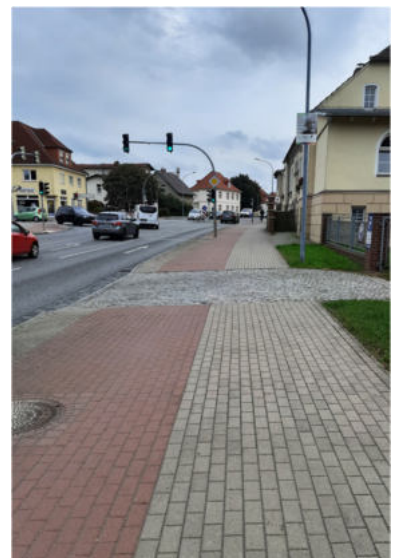
Abbildung 1: Zufahrt mit groben Naturpflaster Strelitzer Chaussee

Es befinden sich jedoch auch Bereiche im Stadtgebiet Kiefernheide, die mit einer schlechten Qualität der Nebenanlagen auffallen. Hier zeigen sich zunächst Defizite an Zufahrten zu Grundstücken. Der Seitenraum wird mitunter durch viele Grundstückszufahrten unterbrochen, deren Oberflächenbeläge sich von dem durchlaufenden Gehweg unterscheiden (Abbildung 1). Die Zufahrten sind dabei meist mit Naturpflaster hergerichtet. Somit wird die Nutzungsqualität der Gehbereiche vor allem für mobilitätseingeschränkte Menschen aber auch für Menschen mit Kinderwagen deutlich verschlechtert. Häufige Oberflächenwechsel in den Seitenbereichen unterbrechen den durchgehenden Gehweg optisch auf und lassen vermuten, dass der Verkehr auf den Grundstückszufahrten Vorrang gegenüber dem Fußverkehr hat. Darüber hinaus ist aufgefallen, dass mitunter Grundstückszufahrten auf Straßenniveau liegen und damit auf einem niedrigeren Niveau angelegt sind als der durchgehende Seitenraum, was den Geh- und Fahrkomfort einschränkt sowie den optischen Vorrang der Grundstücksverkehre suggeriert.

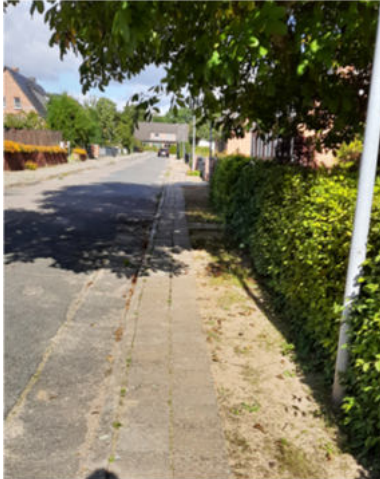
Abbildung 2: Ahornweg

In Bezug auf die Gehwegbeschaffenheit gibt es gravierende Defizite wie beispielhaft in Abbildung 2 dargestellt. In Anlage 2.2.5 sind die Örtlichkeiten mit unzureichender Wegequalität zusammengefasst.

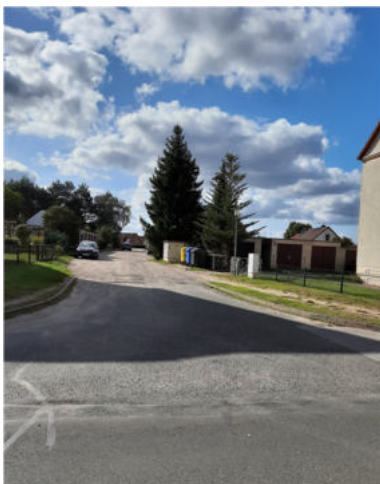
Abbildung 3: Egon-Erwin-Kisch-Straße

In Kiefernheide sind Wohnstraßen ins Auge gefallen, an denen kein begleitender Gehweg vorhanden ist. Beispielhaft ist hier die Egon-Erwin-Kisch-Straße zu nennen, welche innerhalb einer Tempo 30-Zone liegt. Durch das Fehlen des Gehwegs nutzen alle Verkehrsteilnehmer die Fahrbahnfläche, welche zum großen Teil nur aus einer Schotterfläche besteht. Auch bei einer gering einzuschätzenden Verkehrsstärke des Kfz-Verkehrs, birgt dieser Umstand ein Gefährdungsrisiko für den Fußverkehr.

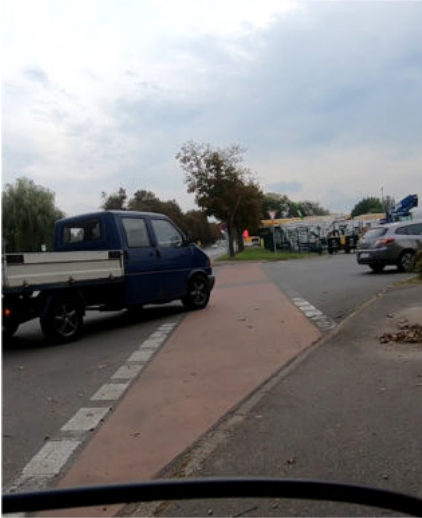
Abbildung 4: Missachtung Vorfahrt Strelitzer Chaussee

Im Bereich der Strelitzer Chaussee auf Höhe der Zufahrt zu den Einzelhandelseinrichtungen konnten vereinzelt Verstöße gegen die Beachtung der Vorfahrtsbeschilderung beobachtet werden. Die abbiegenden Verkehre missachteten hier den geradeausfahrenden Radverkehr. Dies kann zu schwerwiegenden Gefahrensituationen führen.

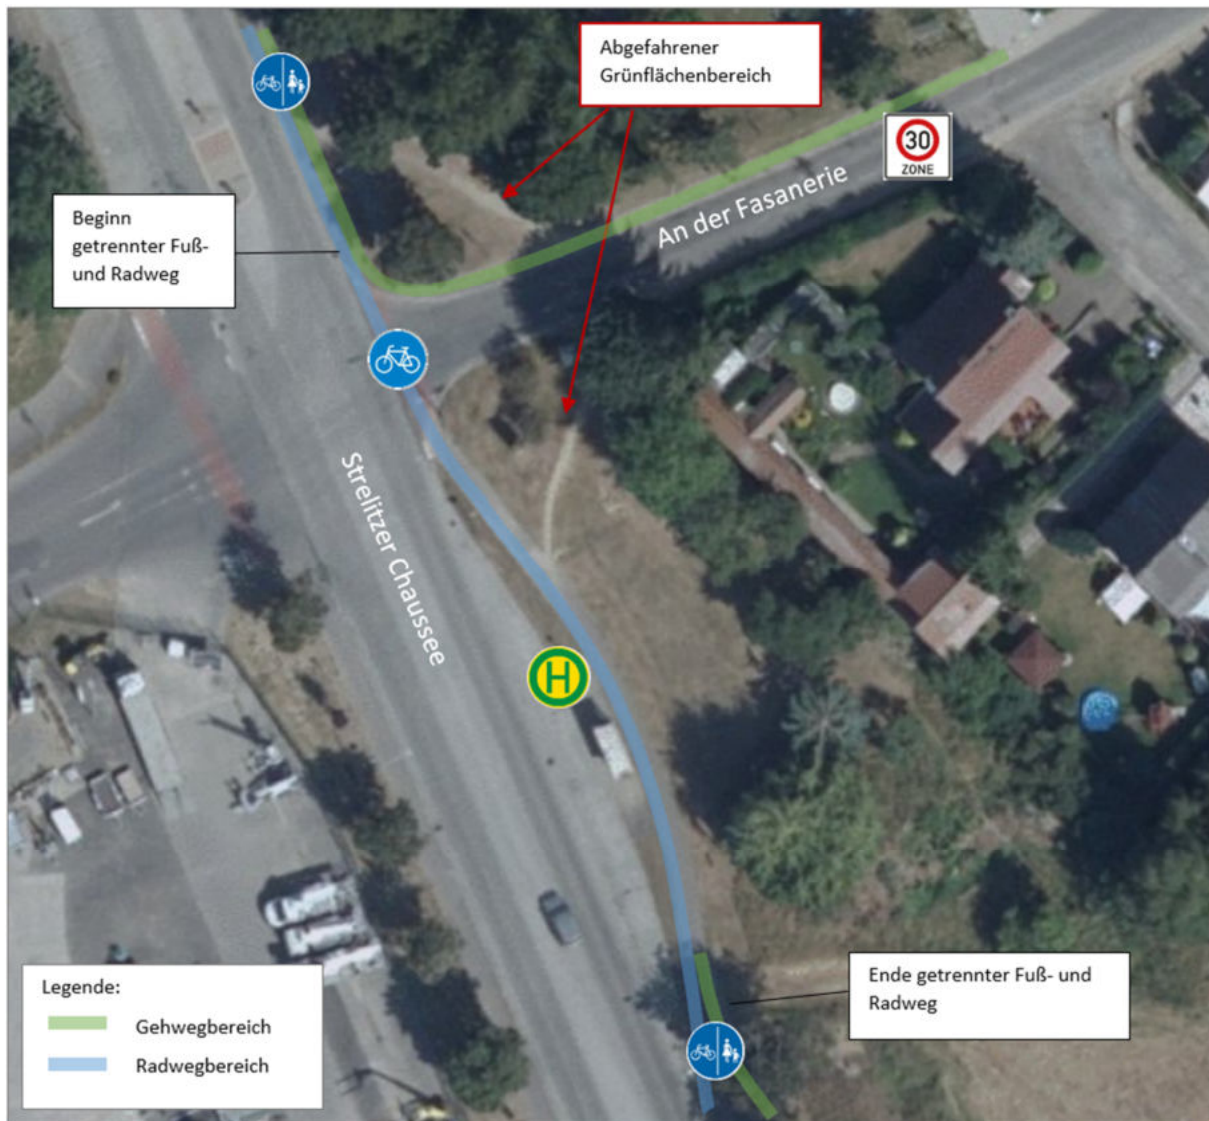
Im kompletten Bereich der Haltestelle „An der Fasanerie“ an der Strelitzer Chaussee existiert im Bestand kein Gehweg. Der Wartebereich der Haltestelle ist über den an der Haltestelle vorbeilauenden benutzungspflichtigen Radweg zu erreichen oder über die Grünfläche zur Straße An der Fasanerie (Abbildung 5). Das hat zur Folge, dass an dieser Stelle bei einer Begegnung beider Verkehrsteilnehmer ein erhöhtes Konfliktpotential vorherrscht, da derzeit keine gezielte Führung des Fußverkehrs und damit auch keine geordnete Querung des Radweges vor Ort besteht. Die Notwendigkeit eines Gehweges zeichnet sich bereits durch einen deutlichen „Trampelpfad“ auf der Grünfläche ab.

Abbildung 5: Wegführung Geh- und Radweg im Haltestellenbereich Strelitzer Chaussee/An der Fasanerie

Somit fehlt es im gesamten Knotenpunktbereich Strelitzer Chaussee/ An der Fasanerie an einer durchgängigen Fußverkehrsführung, sodass es speziell im Wartebereich des Linienverkehrs zu gefährlichen Situationen zwischen Rad- und Fußverkehr kommen kann. Zudem stellt die Situation einen deutlichen Mangel für mobilitätseingeschränkte Menschen dar, diese können derzeit nicht sicher und störungsfrei den ÖPNV erreichen.

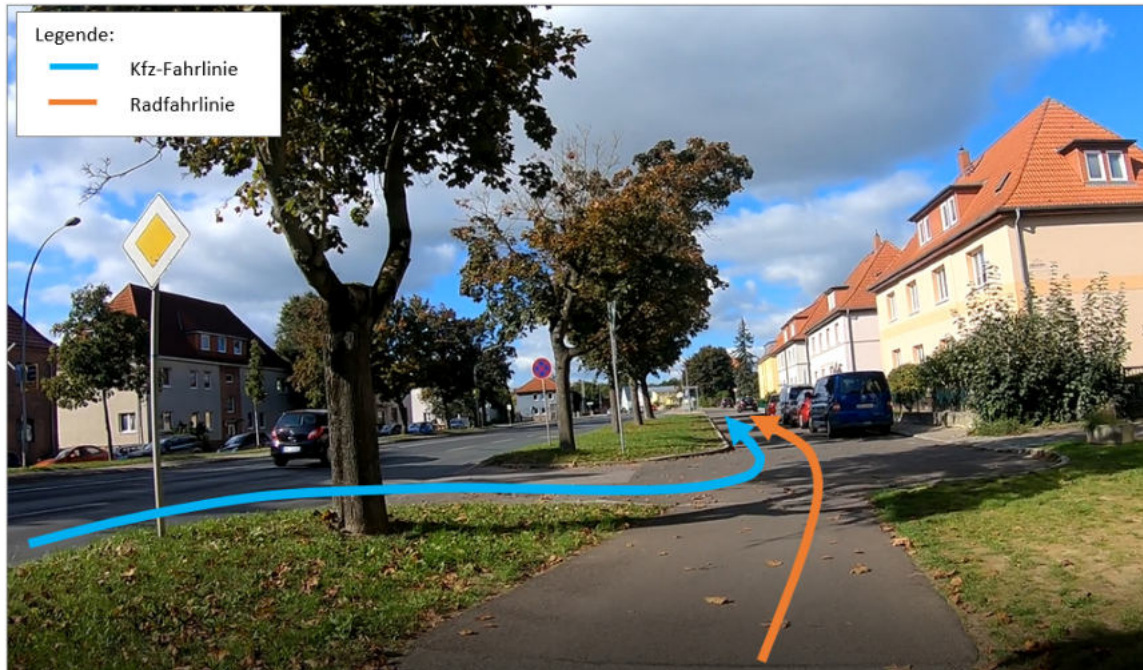
nimmt der abbiegende Verkehr den Radverkehr an dieser Stelle nur vermindert wahr. Darüber hinaus werden weder der abbiegende Kfz-Verkehr noch der Radverkehr auf eine besondere Konfliktstelle beispielsweise durch Markierungen oder eine entsprechende Beschilderung hingewiesen.

Abbildung 7: Strelitzer Chaussee Blickrichtung Haltestelle Heinrich-Heine-Straße

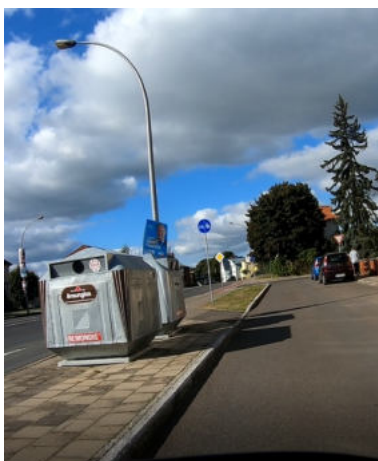
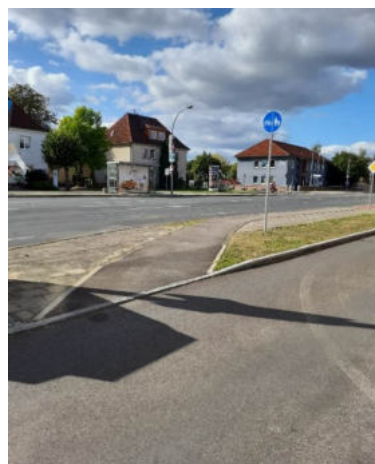
Abbildung 8: Blickfeld mit Hindernissen

Im weiteren Verlauf der Nebenstraße beginnt auf der linken Fahrbahnseite ein getrennter Geh- und Radweg, dessen Beginn für den Radverkehr bei Vorbeifahrt schwer erkennbar ist, weil er nicht ausreichend gekennzeichnet ist. Durch die Haltestelle und einen Altglas-Container (Abbildung 8) wird das Blickfeld in dem Bereich zusätzlich eingeschränkt. Eine entsprechend unterstützende Markierung in dem Bereich fehlt.

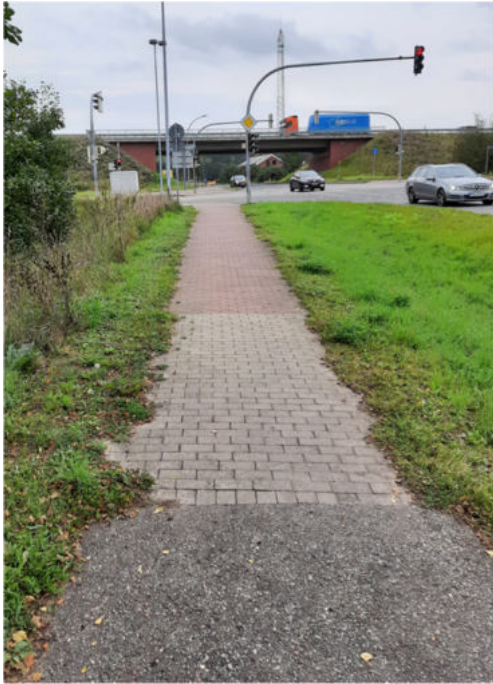
1. Woldegker Chaussee/Lessingstraße

- Weg eng 1,60m
- stark bewachsen

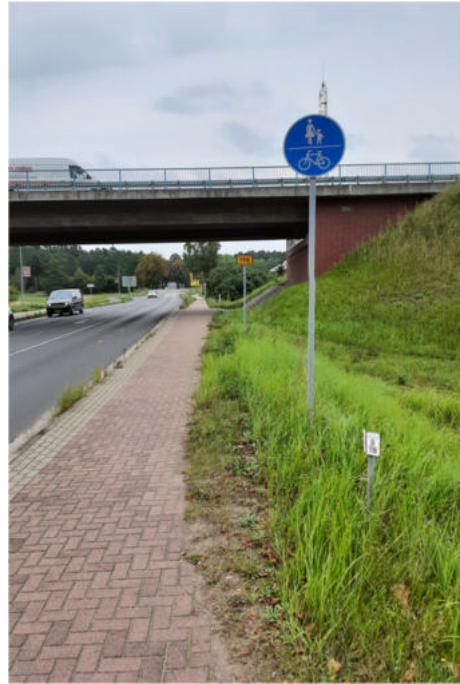
2. Woldegker Chaussee, stadtauswärts

- Weg stark bewachsen

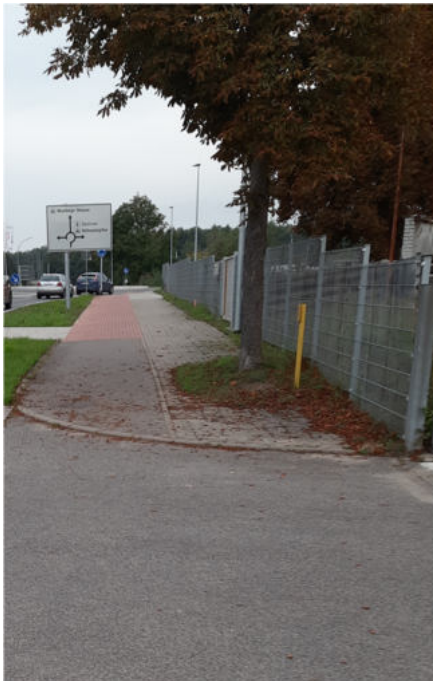
3. Woldegker Chaussee

- Baum und Bewuchs im Gehwegbereich
