Residenzstadt
Neustrelitz

Teilfortschreibung des Verkehrsentwicklungsplans der Residenzstadt Neustrelitz in Form eines Rad- und Fußverkehrskonzepts

Teilfortschreibung des Verkehrsentwicklungsplans in Form eines Rad- und Fußverkehrskonzeptes für die Stadt Neustrelitz

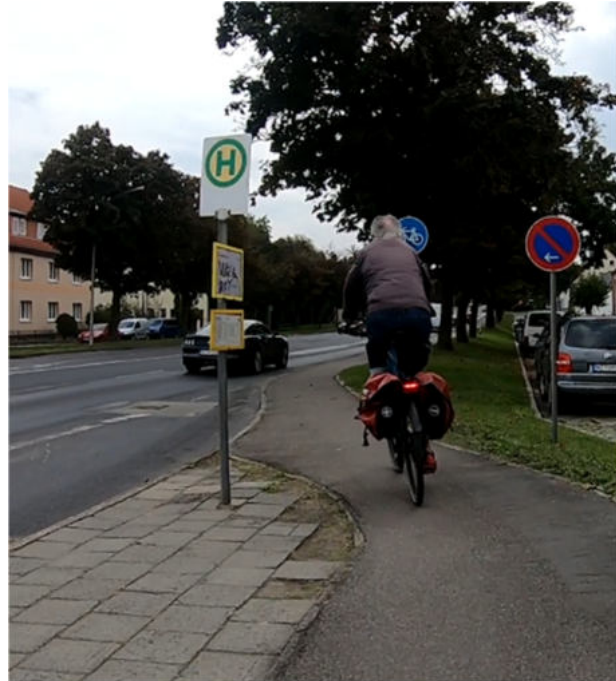
5. Strelitzer Chaussee, südl. Zufahrt
Radelandweg

- Risse auf der Fahrbahn/Straßenschäden

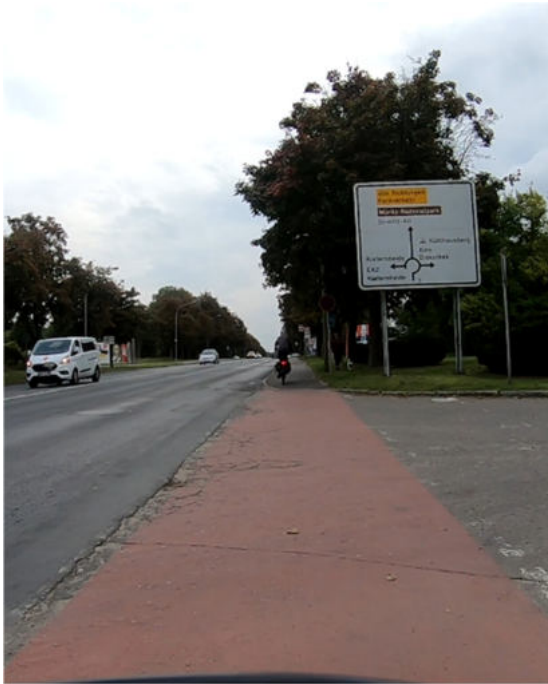
6. Wiesenweg, Ecke Ziegeleiweg

- Weg abgesackt + Unebenheiten

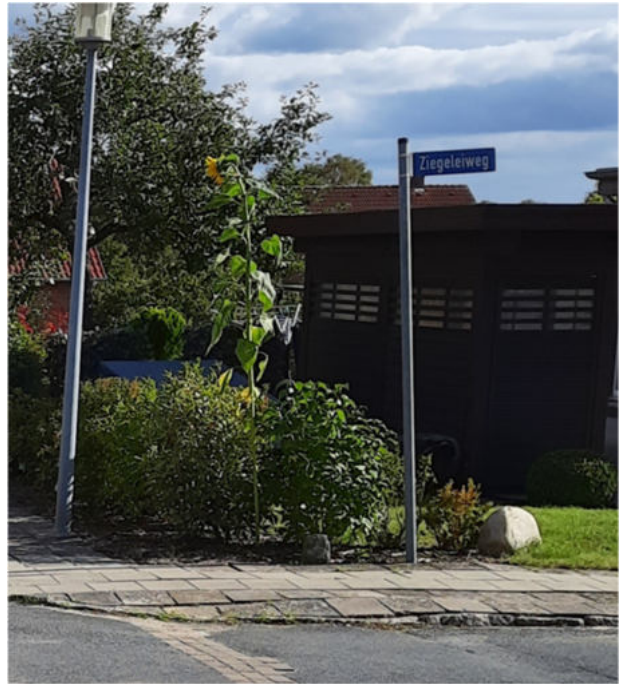
7. Ahornweg

- Weg schmal und zugewachsen
- Teilweise mit Gehwegschäden

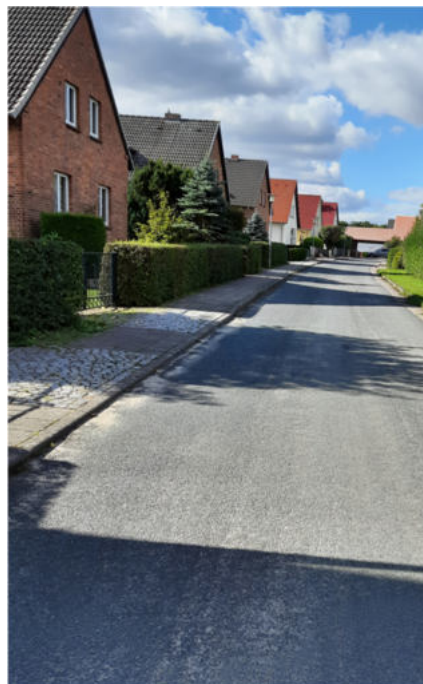
8. Lindenweg/Ahornweg

- Häufige Folge von Grundstückszufahrten

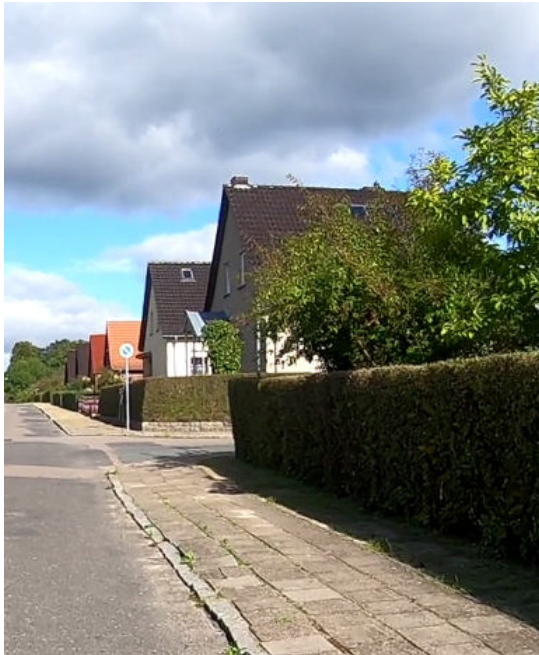
- Risse in der Markierung

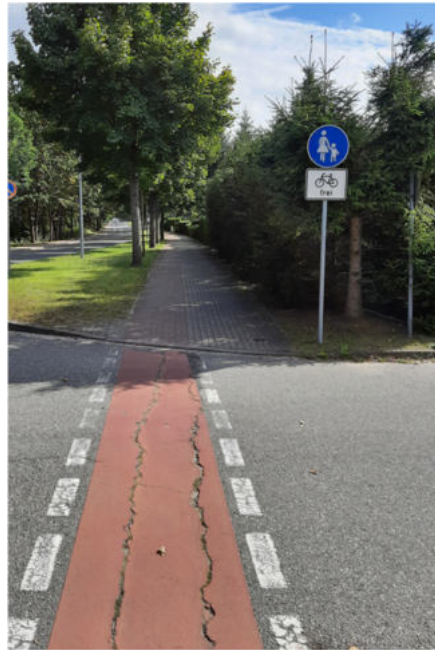
- Radverkehr auf der Fahrbahn
- Straßenschäden im Fahrbahnbereich

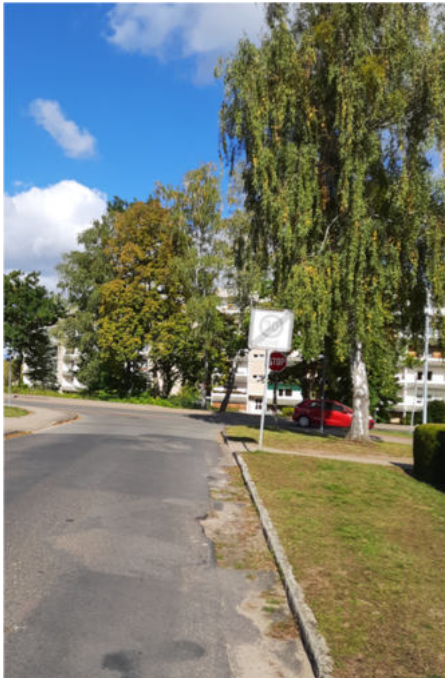
- Radverkehr auf der Fahrbahn
- Straßenschäden im Fahrbahnbereich

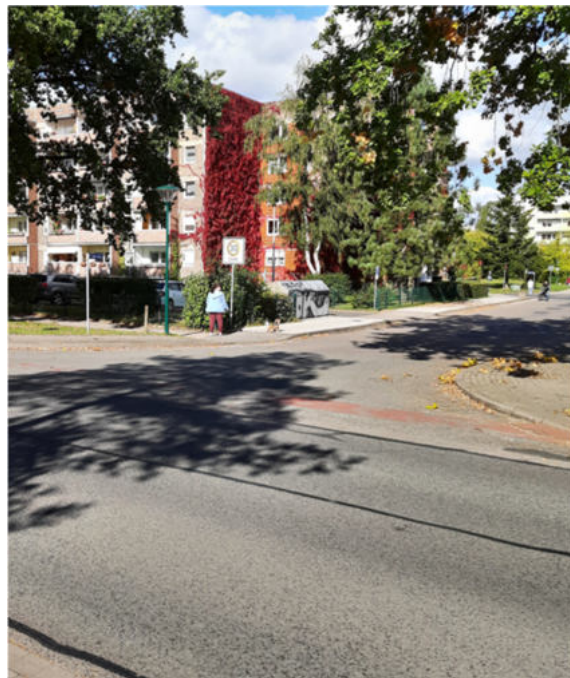
- Häufiger Oberflächenwechsel
- Schäden im Zufahrtbereich

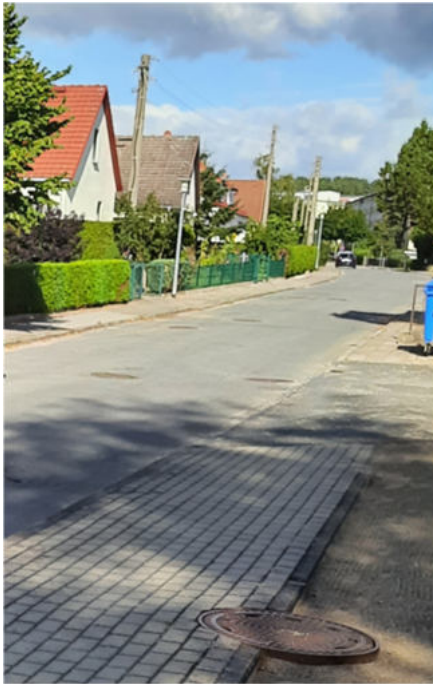
- Fahrbahn mit Straßenschäden
- Gehweg mit Schotter und bewachsen

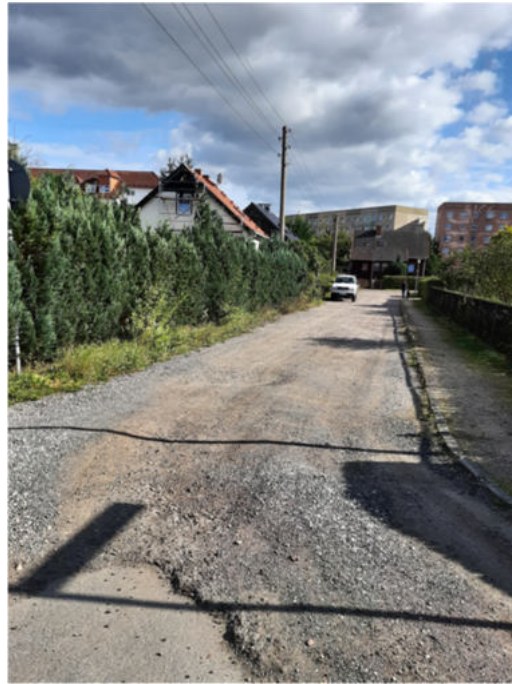
- Gehweg nicht befestigt
- Häufige Folge von Grundstückszufahrten und Oberflächenwechsel

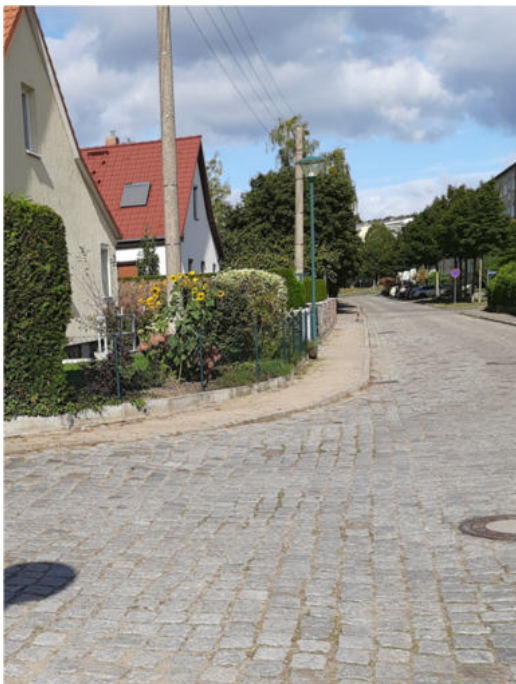
- Radverkehr auf der Fahrbahn
- Fahrbahn mit Straßenschäden

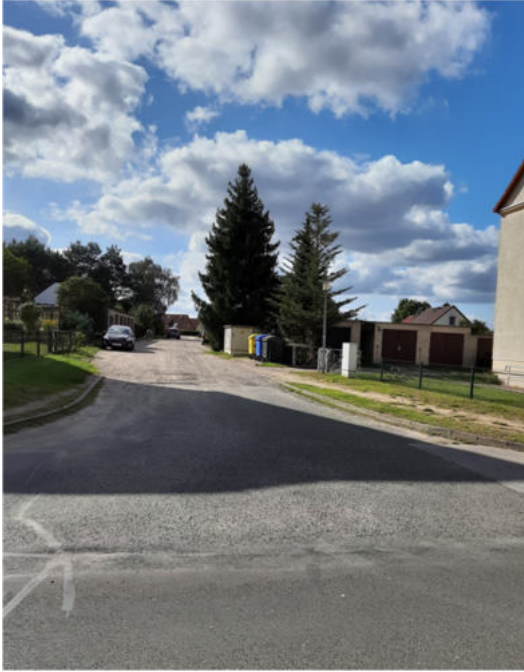
17. Egon-Erwin-Kisch- Straße/Glaßbrennerstraße

- Kein Gehweg
- Fahrrad auf unbefestigter Straße mit Schlaglöchern

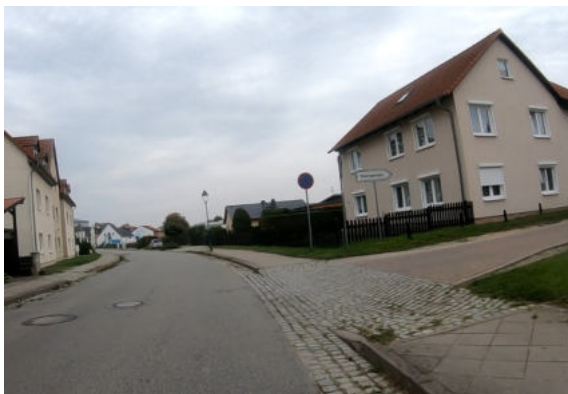
Abbildung 1: Carl-Meier-Straße

Wie auch in den anderen Stadtgebieten haben sich in Strelitz-Alt Defizite an Zufahrten zu Grundstücken gezeigt. Der Seitenraum wird mitunter durch viele Grundstückszufahrten unterbrochen, deren Oberflächenbeläge sich von dem durchlaufenden Gehweg unterscheiden (Abbildung 1), was Einschränkungen in der durchgehenden Mobilität nach sich zieht (siehe Kapitel 1.1.1.3 – Innenstadt). Darüber hinaus sind auch in Strelitz-Alt Grundstückszufahrten aufgefallen, die auf Straßenniveau liegen (Abbildung 2), wodurch der Fuß- und Radverkehr ein häufiges „Auf und Ab“ durchläuft, was die Nutzungsqualität vor allem für den Radverkehr mindert.

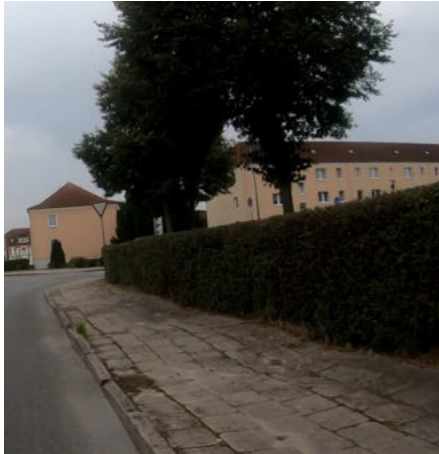
Abbildung 3: Neubrandenburger Straße Höhe Wilhelm-Stolte-Straße

Es gibt in Strelitz-Alt einige Bereiche mit unzureichender Gehwegbeschaffenheit. Dabei zeigen sich in Seitenräumen mitunter starke Verwerfungen und Absackungen der Oberflächen, welche ein Gefährdungsrisiko darstellen (Abbildung 3 bis 5).

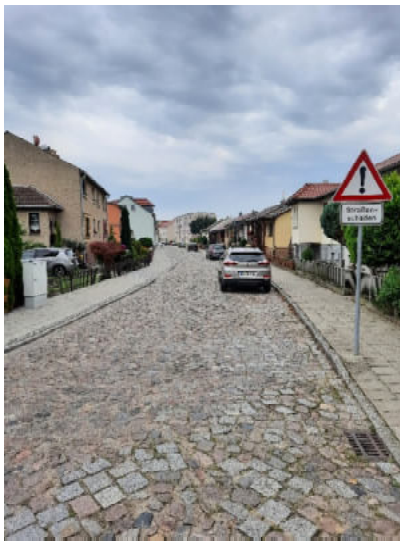
Abbildung 6: Wesenberger Straße

Die Fahrbahnen in Strelitz-Alt zeigen unterschiedliche Oberflächenbeschaffenheiten. Vor allem die Straßenzüge um die Wesenberger Straße und die Josef-Jakubowski-Straße sind mit Naturpflaster hergerichtet, wodurch der Radverkehr auf der Fahrbahn deutlich eingeschränkt ist (siehe Kapitel 1.1.1.3 – Innenstadt). In den folgenden Abbildungen 6 bis 8 sind beispielhaft fahrradunfreundliche Fahrbahnoberflächen in Strelitz-Alt dargestellt.

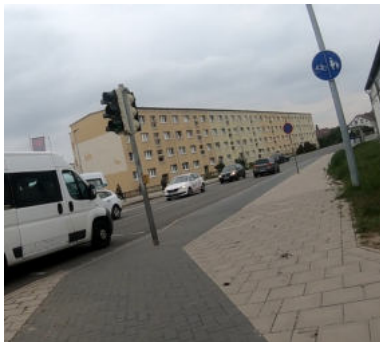
Abbildung 9: Wilhelm-Stolte-Straße/Schulstraße stadteinwärts

Hindernis auf Radweg

Am Knotenpunkt der Wilhelm-Stolte-Straße/Schulstraße/Stendlitz Straße besteht eine Lichtsignalanlage. In diesem Bereich wird der Radverkehr auf einem getrennten Radweg entlang der Wilhelm-Stolte-Straße geführt. In Richtung Stadteinwärts besteht ein LSA-Mast innerhalb des Radweges und bildet somit ein Hindernis für den durchlaufenden Radverkehr.

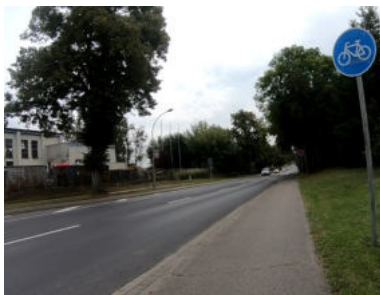
Abbildung 10: Wilhelm-Stolte-Straße stadtauswärts

Kein Gehweg

Entlang der Wilhelm-Stolte-Straße besteht stadteinwärts ein getrennter Geh- und Radweg und stadtauswärts nur ein Radweg im Seitenbereich. Der Radweg stadtauswärts wird jedoch auch vermehrt durch den Fußverkehr genutzt. Daher kommt es in diesem Bereich zu Konflikten zwischen dem Rad- und Fußverkehr.

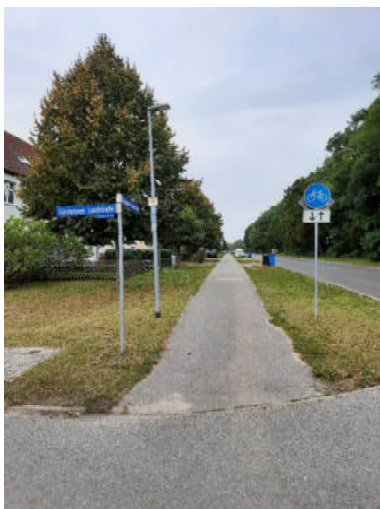
Abbildung 11: Fürstenseer Landstraße stadteinwärts

Eine ähnliche Situation besteht entlang der Fürstenseer Landstraße, wo der Seitenraum nur als Radweg ausgewiesen ist. Obgleich der Fußverkehr ein vermeintlich geringes Aufkommen in diesen Bereichen hat, wird ihm hier keine Fußverkehrsführung angeboten.

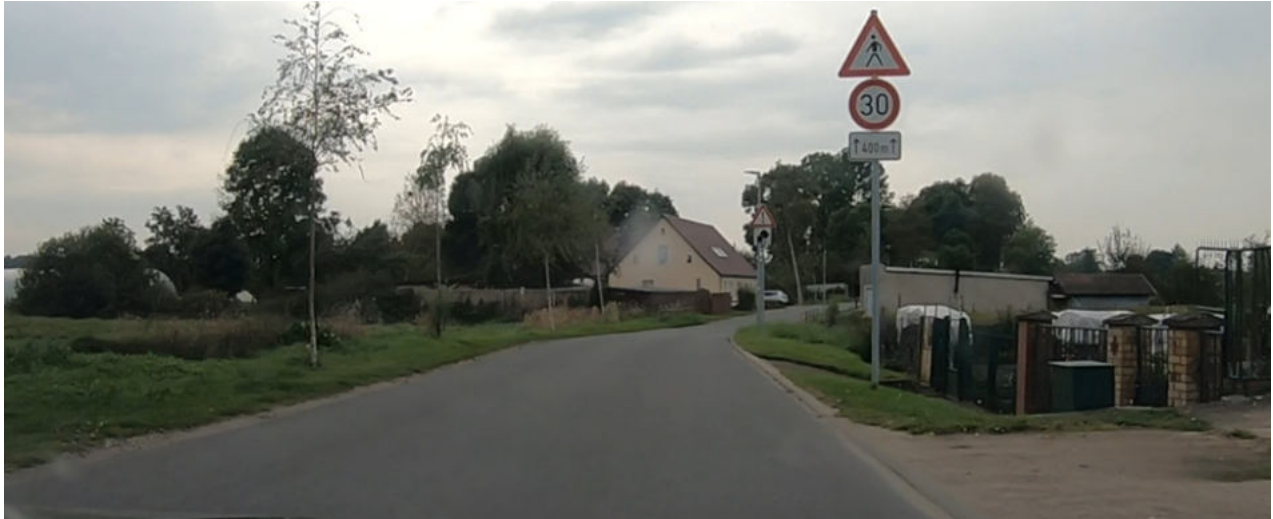
Abbildung 12: Kalkhorstweg

Entlang des Kalkhorstweges fehlen abschnittsweise die Seitenräume. Der Fußverkehr muss zusammen mit dem Rad- und Kfz-Verkehr auf die Fahrbahn. Auf diese Situation wird durch eine entsprechende Achtungsbeschilderung sowie einer Geschwindigkeitsreduktion auf 30 km/h hingewiesen, jedoch bergen der kurvige Streckenverlauf und die Verflechtung der Verkehrsteilnehmer ein Gefährdungsrisiko.

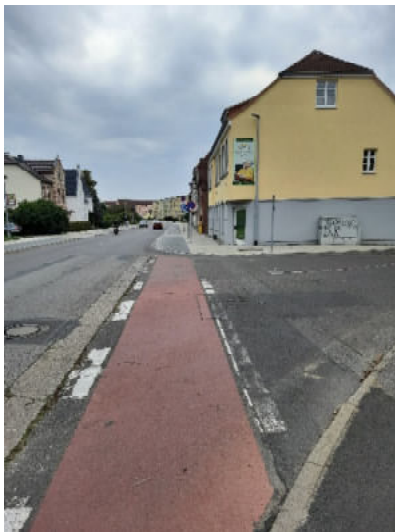
Abbildung 13: Abgefahrene Markierung Wilhelm-Stolte-Straße/Bahnhofstraße

Abgefahrene Markierung

Zur Verdeutlichung der vorherrschenden verkehrlichen Situation, besonders an Konfliktstellen zwischen verschiedenen Verkehrsteilnehmer, ist eine besondere Kennzeichnung der Wegführung hilfreich. Im Laufe der Zeit werden die Fahrbahnmarkierungen abgefahren oder verblassen, was zu unübersichtlichen Verkehrssituationen zwischen den einzelnen Teilnehmern führen kann. Zusätzlich ist aufgefallen, dass das farbliche Pflaster von Fahrradwegen deutlich an Farbintensität verliert bzw. Gehbereiche durch Verschmutzung kaum erkennbar sind.

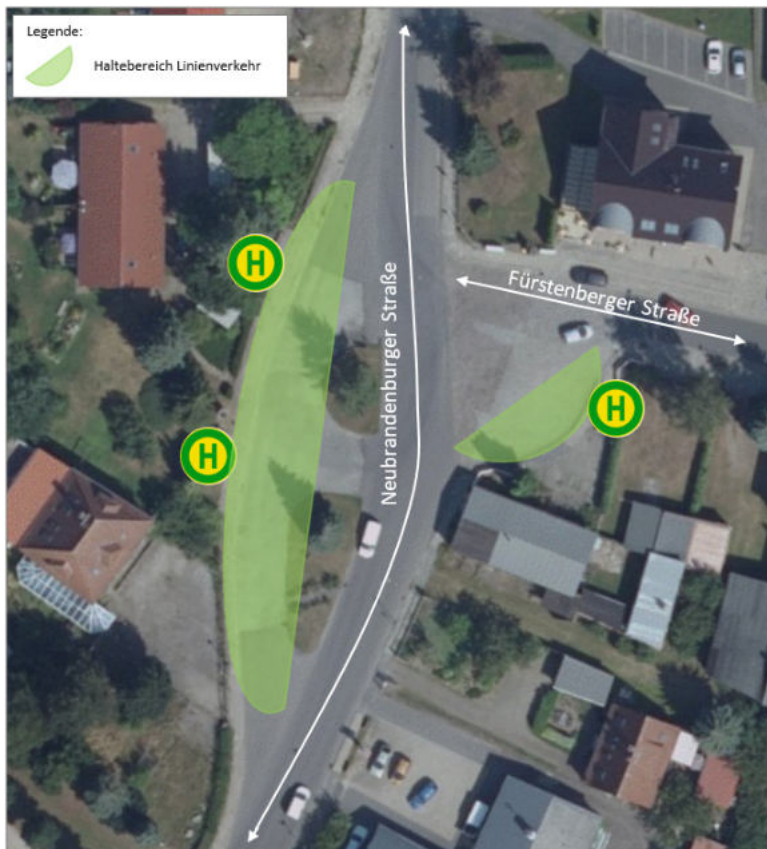
Abbildung 14: Aufteilung Nutzungsbereiche Verkehrsteilnehmer am Alexanderplatz

Der Alexanderplatz ist durch sein gestrecktes Erscheinungsbild und seine unstrukturierte Aufteilung nicht als ein Platz im ursprünglichen Sinn erkennbar.

Die Neubrandenburger Straße ist asphaltiert und bildet einen durchgehenden Fahrbereich, die Fahrspuren für den Linienverkehr sind nicht gesondert gekennzeichnet, sondern unterscheiden sich optisch im Bestand nur durch den Fahrbahnbelag (Abbildung 14: grobes Naturpflaster in Zufahrt zur Fürstenberger Straße, im weiteren Verlauf asphaltiert und gesägtes Naturpflaster in der Busspur der Neubrandenburger Straße). So wird der breit ausgebaute Bereich an der Zufahrt zur Fürstenberger Straße vom Kfz-Verkehr mit genutzt (Abbildung 15), Dadurch verteilen sich die Verflechtungsbereiche im Knotenpunkt auf eine große Fläche, was eine schnelle Erfassbarkeit der Verkehrssituation mindert.

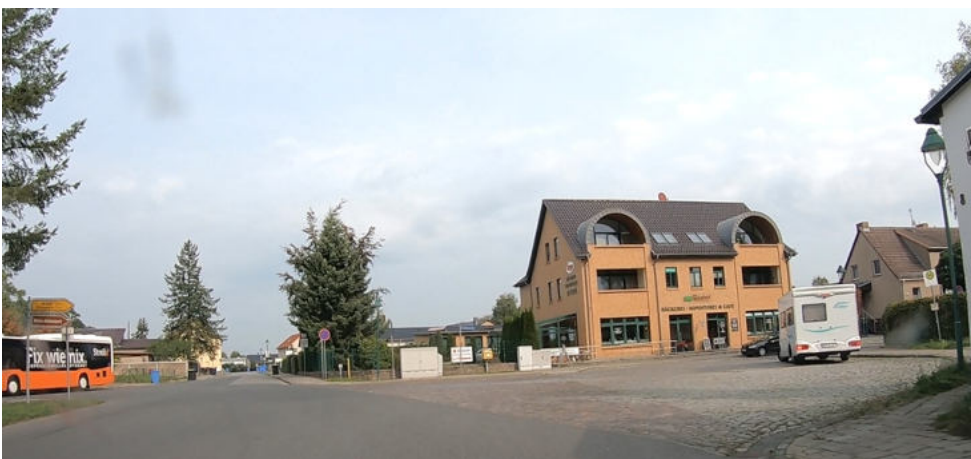
Abbildung 15: Neubrandenburger Straße Blickrichtung Zufahrt Fürstenberger Straße

Für den Fuß- und Radverkehr ist eine schnell zu erfassende Übersichtlichkeit im gesamten Bereich nicht gegeben. Es ist nicht eindeutig erkennbar, wo sich Wartebereiche befinden, wo Linienbusse halten und an welchen Stellen ein sicheres Überqueren der Straße zum ÖPNV gewährleistet ist. Querungshilfen für den Fußverkehr sind in dem gesamten Knotenpunkt nicht vorhanden. Zwar ist

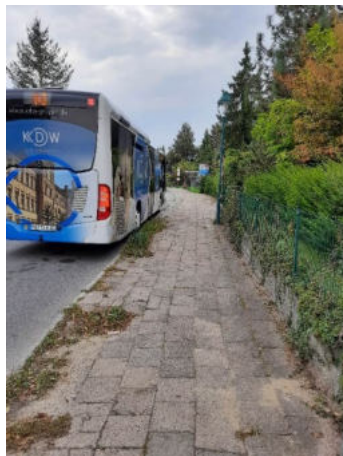
Die Beschaffenheit und der Zustand der Gehwege im gesamten Bereich sind als mangelhaft einzustufen. Die Wege erfüllen an einigen Stellen nur die absoluten Mindestbreiten und die Oberflächen sind oft uneben und durch Absenkungen beschädigt. (Abbildung 18 und 19)

Abbildung 18: Gehweg Haltestelle Alexanderplatz

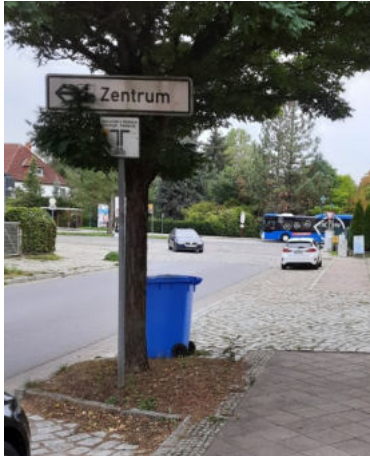
Abbildung 20: Wegweisung Fürstenberger Str.

Der Radverkehr wird im Bereich des Alexanderplatzes auf der Fahrbahn geführt. Der vordere Teil der Neubrandenburger Straße und die Fürstenberger Straße gehören zum Mecklenburgischen Seenradweg. Die entsprechende Wegweisung am Alexanderplatz ist nicht ausreichend bzw. teilweise nur sehr schwer zu erkennen. Die Schilder sind durch Baumbewuchs von der Straße aus kaum erkennbar (Abbildung 20).

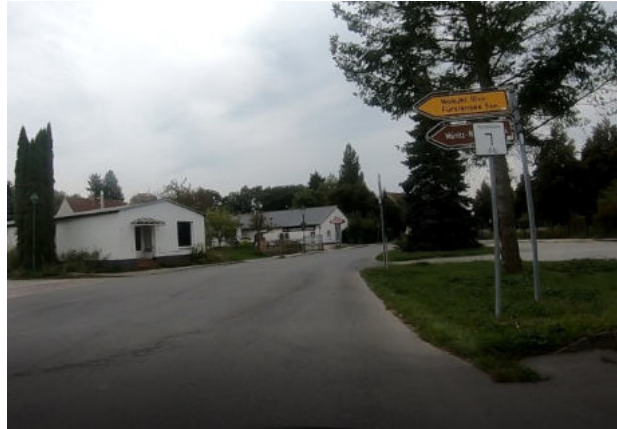
Abbildung 21: Wegweisung Neubrandenburger Str. aus Norden kommend

Der Wegweiser an der Neubrandenburger Straße, welcher den Radverkehr von Norden kommend Richtung Fürstensee leitet, ist als alleiniger Wegweiser inmitten des Kreuzungsbereiches deplatziert. Für Radfahrer ist die wegweisende Beschilderung an dieser Stelle erst sehr spät erkennbar, was ein sicheres Abbiegen in die Fürstenberger Straße, ohne den nachfließenden Verkehr zu behindern, nicht mehr möglich macht (Abbildung 21).

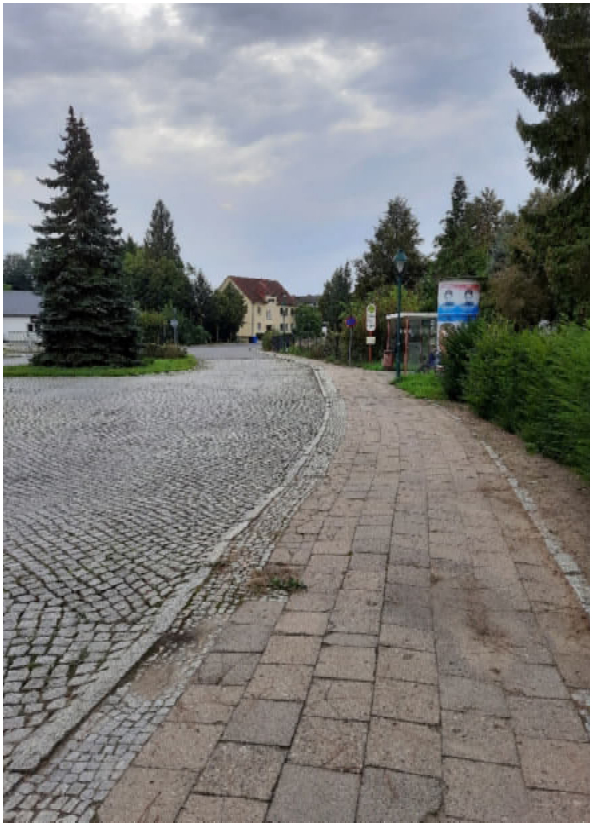
1. Alexanderplatz

- erhebliche Absackungen und Bewuchs

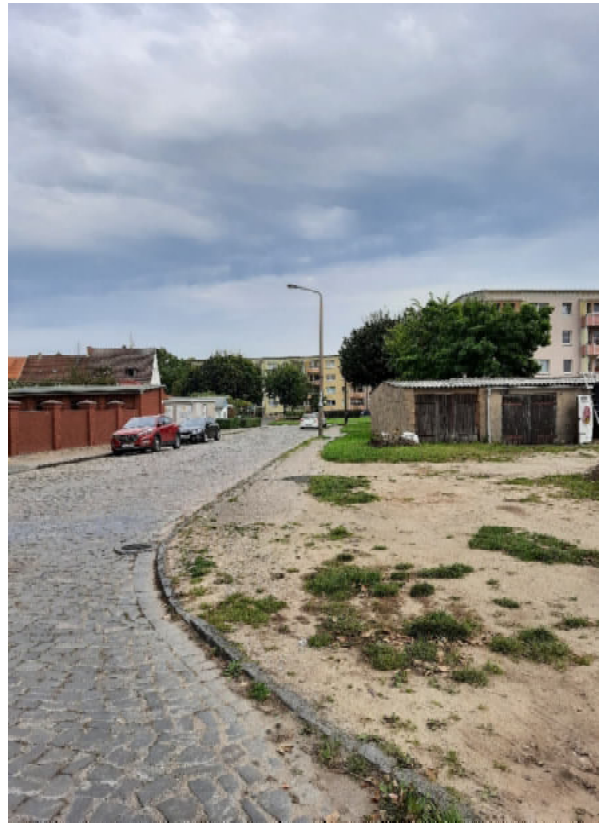
2. Bahnhofstraße

- Weg stark zugewachsen

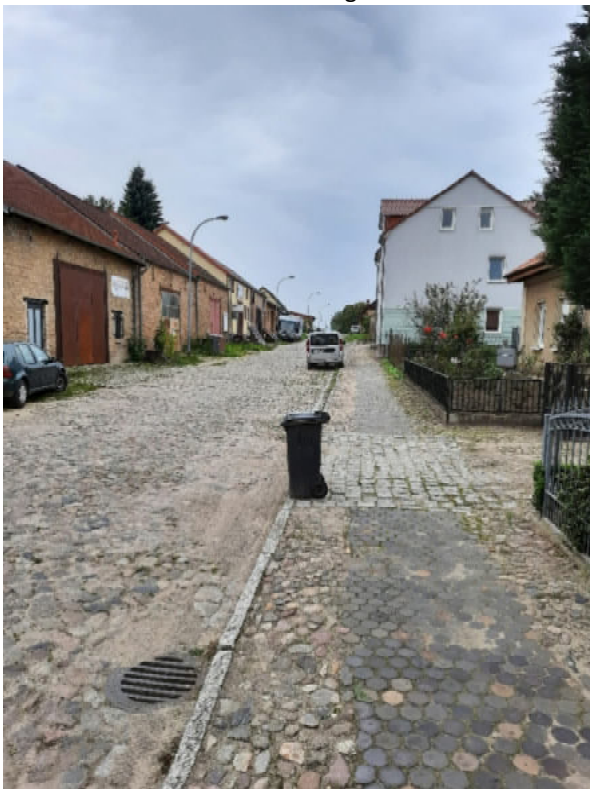
4. Wesenberger Straße Richtung Stendlitz-Straße

- beschädigte Gehwegplatten
- starke Absackungen und Bewuchs

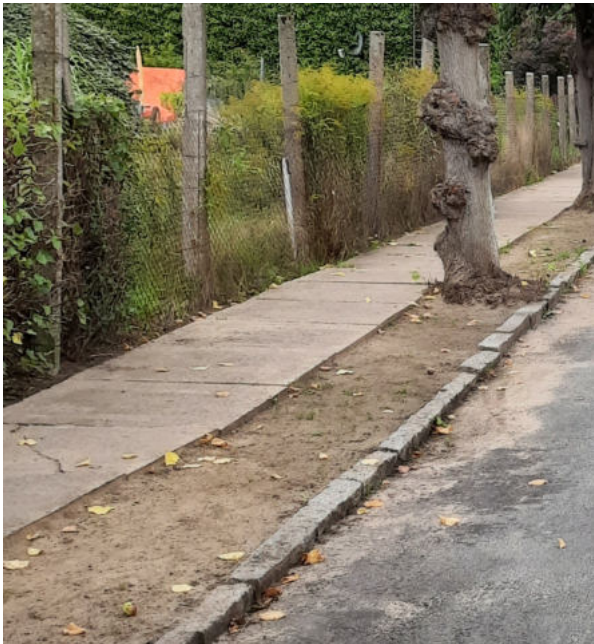
5. Hittenkoferstraße

- unebene Gehwegplatten

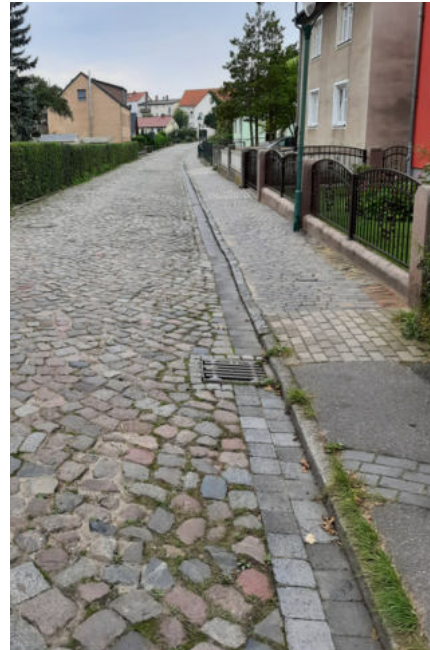
6. Bahnhofstraße

- Absackungen und Bewuchs

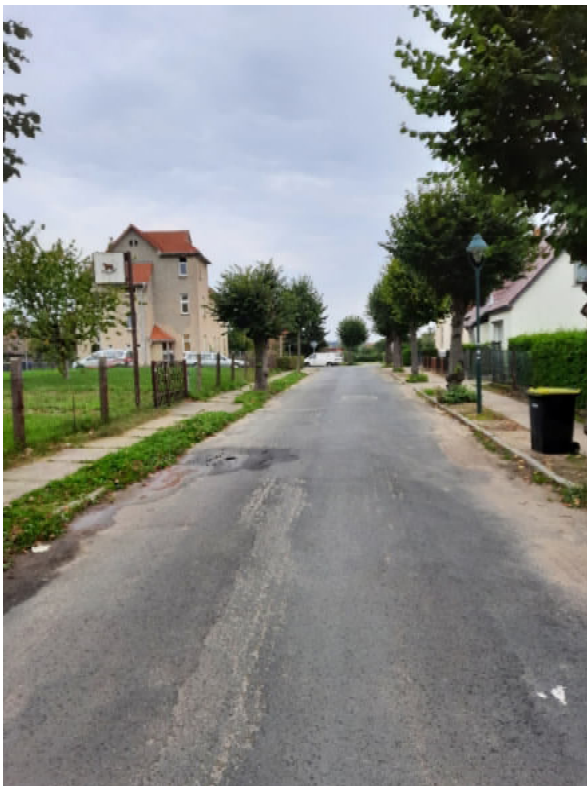
7. Sievertstraße

- unebene Gehwegplatten
- teilweise bewachsen

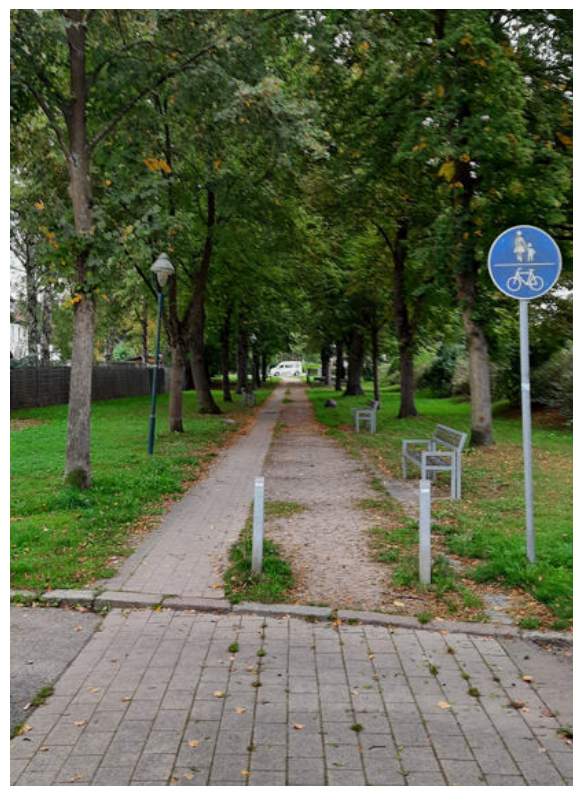
8. Bachstraße

- teilweise bewachsen

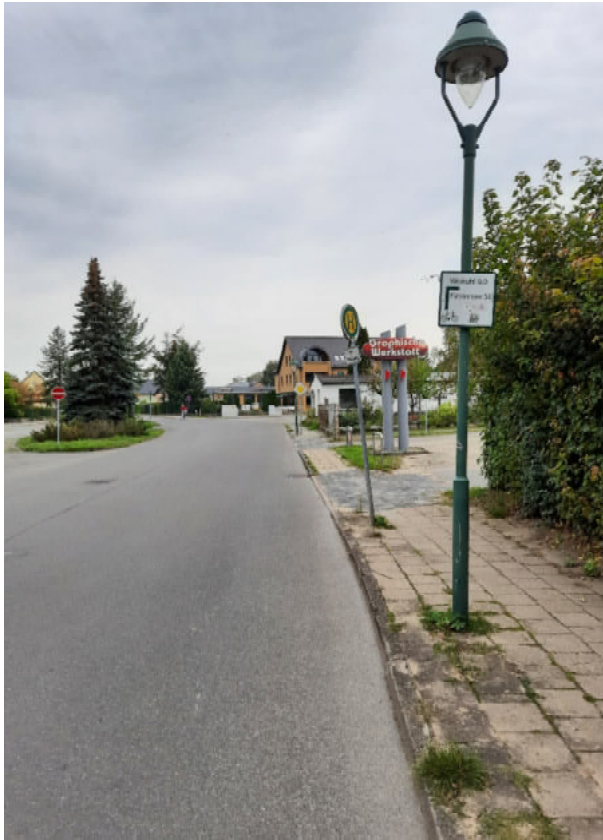
9. Neubrandenburger Straße

- Absackungen und Bewuchs

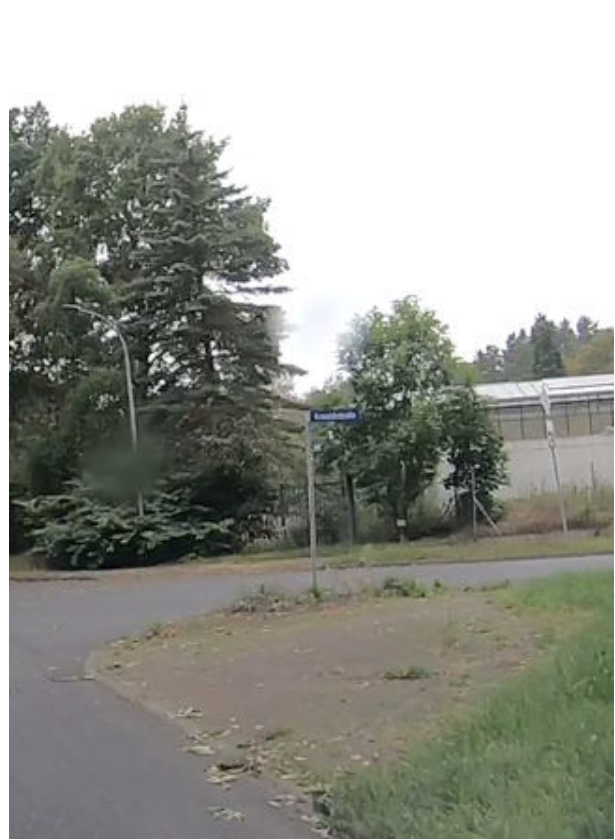
11. Wilhelm-Stolte-Straße Höhe Daniel-Sanders-Straße

- verschiedene Asphaltierungen
- Risse und Absackungen

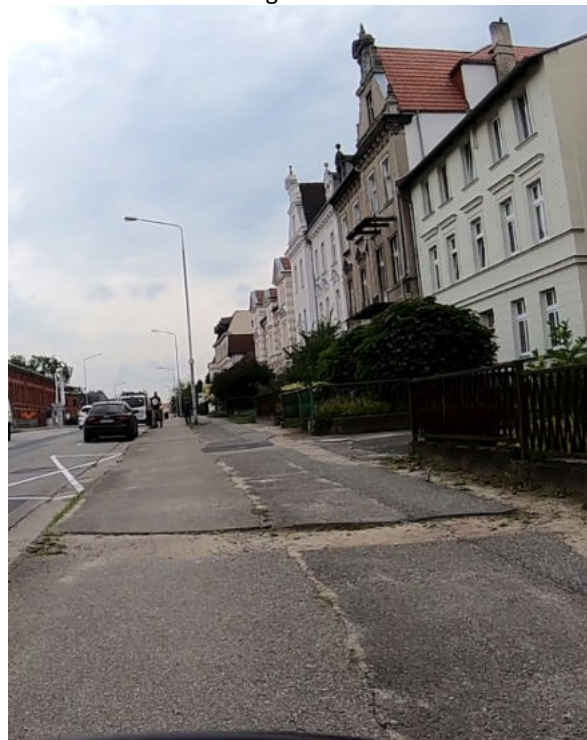
12. Wilhelm-Stolte-Straße Höhe Bahnhofstraße

- verschiedene Asphaltierungen
- Lücken im Belag

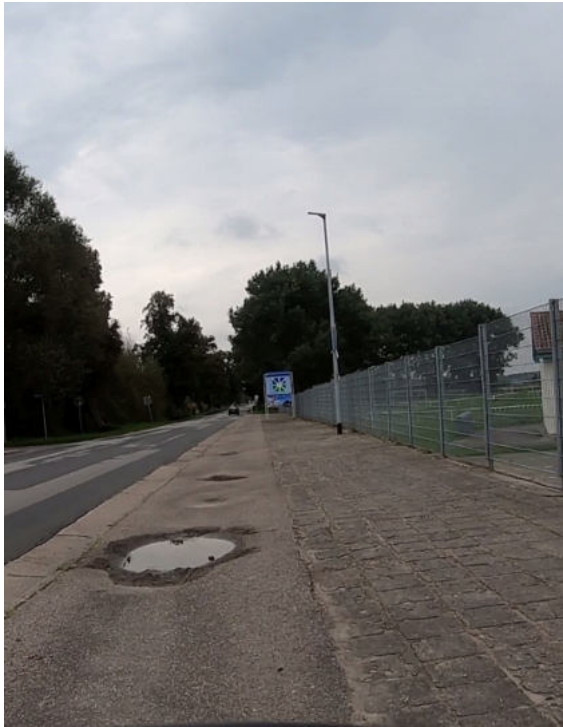
13. Wilhelm-Stolte-Straße Richtung Ortsausgang

- Schlaglöcher
- brüchige Gehwegplatten

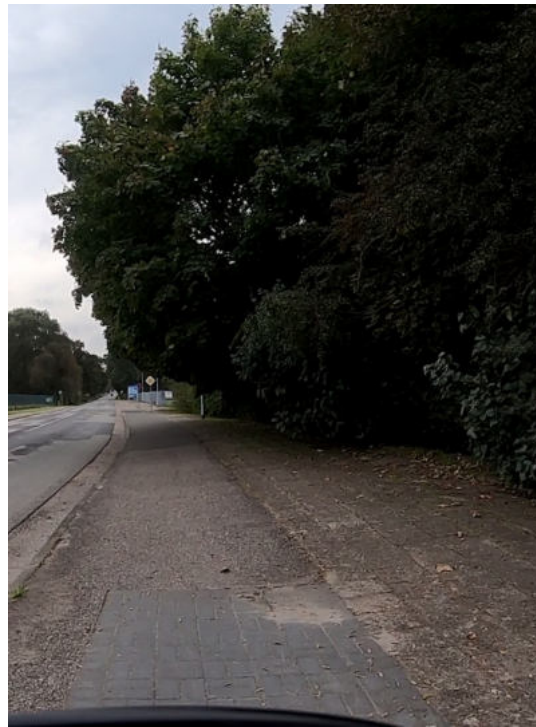
14. Wilhelm-Stolte-Straße Richtung Ortsausgang

- starker Baumbewuchs

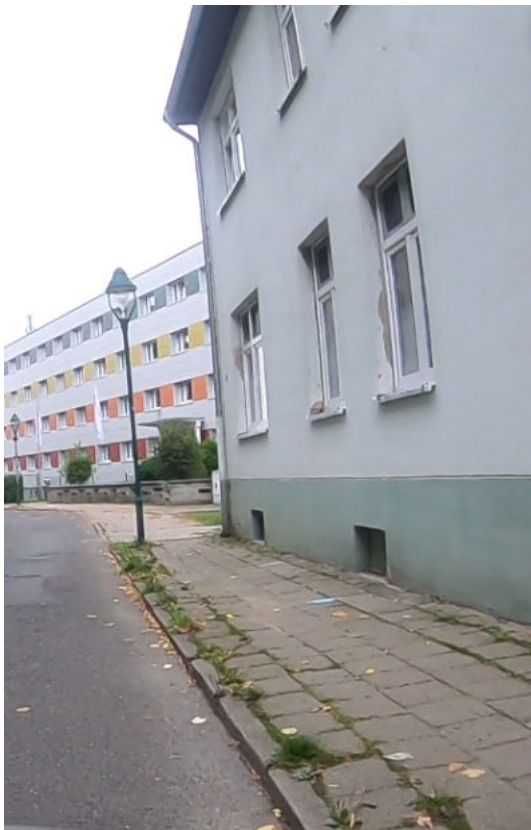
15. Schulstraße

- Absackungen und Bewuchs

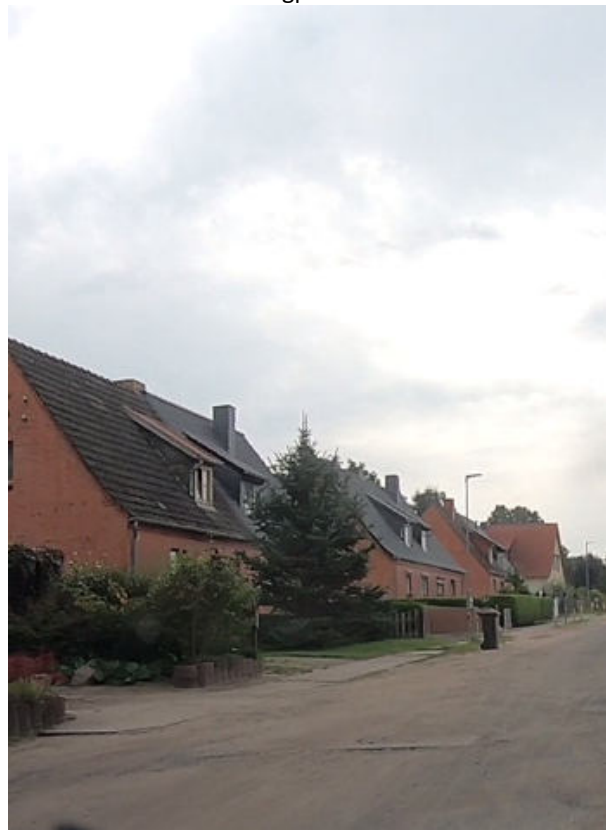
16. Vogelsang

- Gehweg teilweise nicht befestigt
- unebene Gehwegplatten

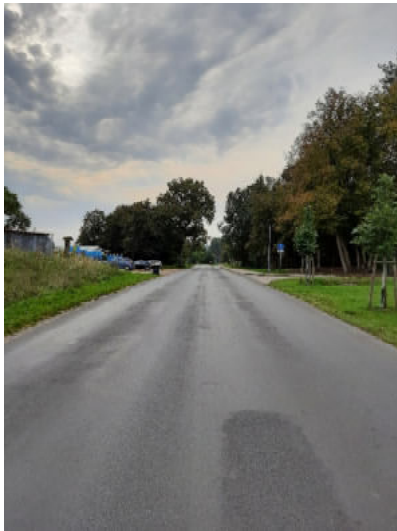
Abbildung 1: Straße des Handwerks Blickrichtung stadteinwärts

In Bezug auf die Stetigkeit der Wegeführung wurden im Stadtbereich Zierke kaum Auffälligkeiten identifiziert. Im Bereich der Straße des Handwerks besteht eine deutliche Lücke für den Fußverkehr zwischen dem endenden Gehweg auf Höhe des Tierheims/Zufahrt Neustrelitzer Werkstätten und dem parallel zur B193 weiterführenden gemeinsamen Geh- und Radweg.

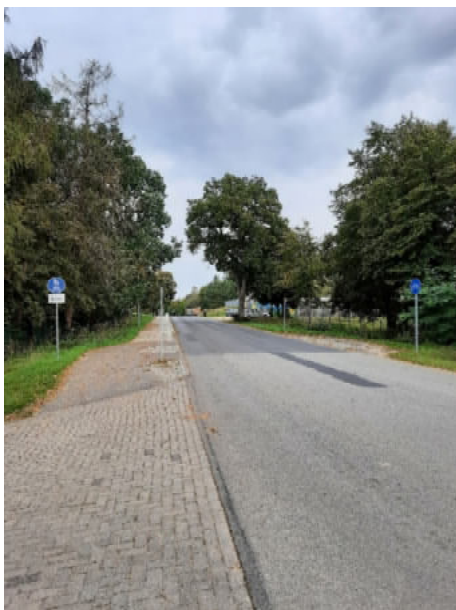
Abbildung 2: Ende der Benutzungspflicht stadtauswärts

In der Straße des Handwerks in der Nähe zum Knotenpunkt zur Penzliner Straße ist stadtauswärts linksseitig ein gemeinsamer Geh- und Radweg im Zweirichtungsverkehr beschildert. Wie auf den Abbildungen 2 und 3 zu erkennen, endet die Radbenutzungspflicht stadtauswärts und der Radfahrer wird auf eine 15m Ausweichstelle an der rechten Fahrbahnseite geführt und danach auf die Fahrbahn weitergeleitet. Das Ende der Benutzungspflicht auf dem linksseitig angelegten Gehweg begründet sich durch die anschließende Verringerung der gegebenen Breite.

Durch fehlende Hinweisbeschilderung ist die vorgesehene Führung/Querung des Radverkehrs auf die andere Fahrbahnseite und weiter auf die Fahrbahn nicht direkt.

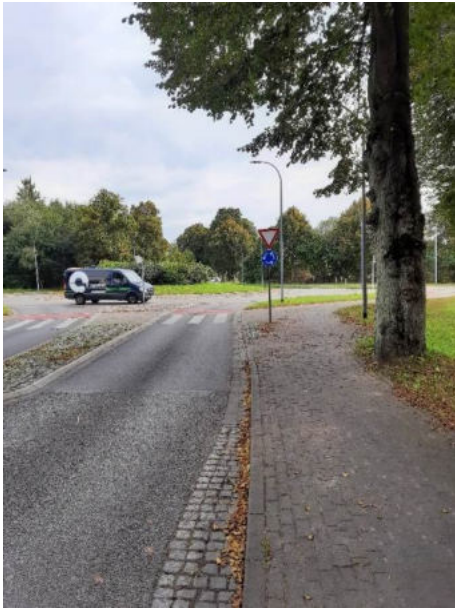
Abbildung 4: Knotenpunktbereich
Penzliner Straße/Rudower Straße

Am Kreisverkehr Penzliner Straße/Rudower Straße beginnt die Benutzungspflicht des gemeinsamen Geh- und Radweges im Seitenraum. Im Bereich der Bordsteinabsenkung (Knotenarm Rudower Straße) fehlt jedoch eine entsprechende Beschilderung, um den Radverkehr auf die nachfolgende Benutzungspflicht hinzuweisen (Abbildung 4). Der Radverkehr erhält im weiteren Verlauf der Penzliner Straße oder Dr.-Schwentner-Straße kaum die Möglichkeit auf den benutzungspflichtigen Weg zu wechseln. Der Kreisverkehr ist mit einer Kreisfahrbahn von 5m gut ausgebaut, wodurch die Fahrzeuge den Kreisverkehr verhältnismäßig zügig befahren. In Kombination mit Radverkehr entsteht hier ein Konfliktpotential zwischen den Verkehrsteilnehmern.

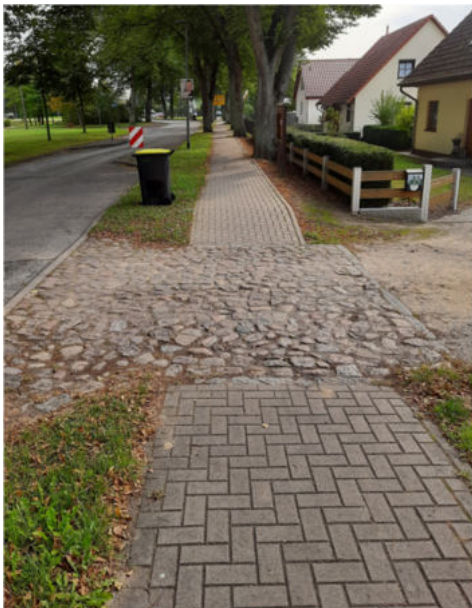
Abbildung 5: Bsp. Zufahrt Rudower Straße

Es befinden sich jedoch auch Bereiche im Stadtgebiet Zierke, die mit einer schlechteren Qualität der Nebenanlagen auffallen. Hier zeigen sich Defizite an Zufahrten zu Grundstücken. Der Seitenraum wird mitunter durch viele Grundstückszufahrten unterbrochen, deren Oberflächenbeläge

sich von dem durchlaufenden Gehweg unterscheiden. Die Zufahrten sind dabei meist mit Naturpflaster hergerichtet. Somit wird die Nutzungsqualität der Gehbereiche vor allem für mobilitätseingeschränkte Menschen aber auch für Menschen mit Kinderwagen deutlich verschlechtert (Abbildung 5). Häufige Oberflächenwechsel in den Seitenbereichen unterbrechen den durchgehenden Gehweg optisch und lassen vermuten, dass der Verkehr auf den Grundstückszufahrten Vorrang gegenüber dem Fußverkehr hat (Abbildung 6). Darüber hinaus ist aufgefallen, dass mitunter Grundstückszufahrten auf Straßenniveau liegen und damit auf einem niedrigeren Niveau angelegt sind als der durchgehende Seitenraum, was den Geh- und Fahrkomfort (besonders für Menschen im Rollstuhl, mit Rollatoren etc.) einschränkt sowie den optischen Vorrang der Grundstücksverkehre suggeriert.

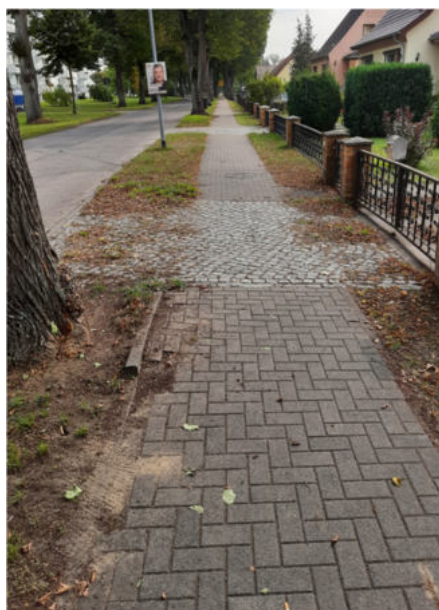
Abbildung 7: Verwerfungen Rudower Straße

Zusätzlich dazu lassen sich vereinzelt Verwerfungen im Bereich des Gehweges finden, die in der Nähe von Bäumen durch das Wurzelwerk verursacht werden. Vor allem entlang der Rudower Straße treten vermehrt Verwerfungen auf, die ein erhöhtes Sturz- und Gefährdungsrisiko für den Fußverkehr darstellen. (Abbildung 7)
